**ANÁLISE DE ESTABILIDADE DE TALUDE RODOVIÁRIO EM ROCHA:
ESTUDO NA RODOVIA RÉGIS BITTENCOURT, ENTRE OS KM 512+800m e
513+50m, CAJATI - SP.**

Monografia apresentada como requisito parcial à obtenção do grau de Geólogo no curso de Geologia, Setor de Ciências da Terra da Universidade Federal do Paraná.

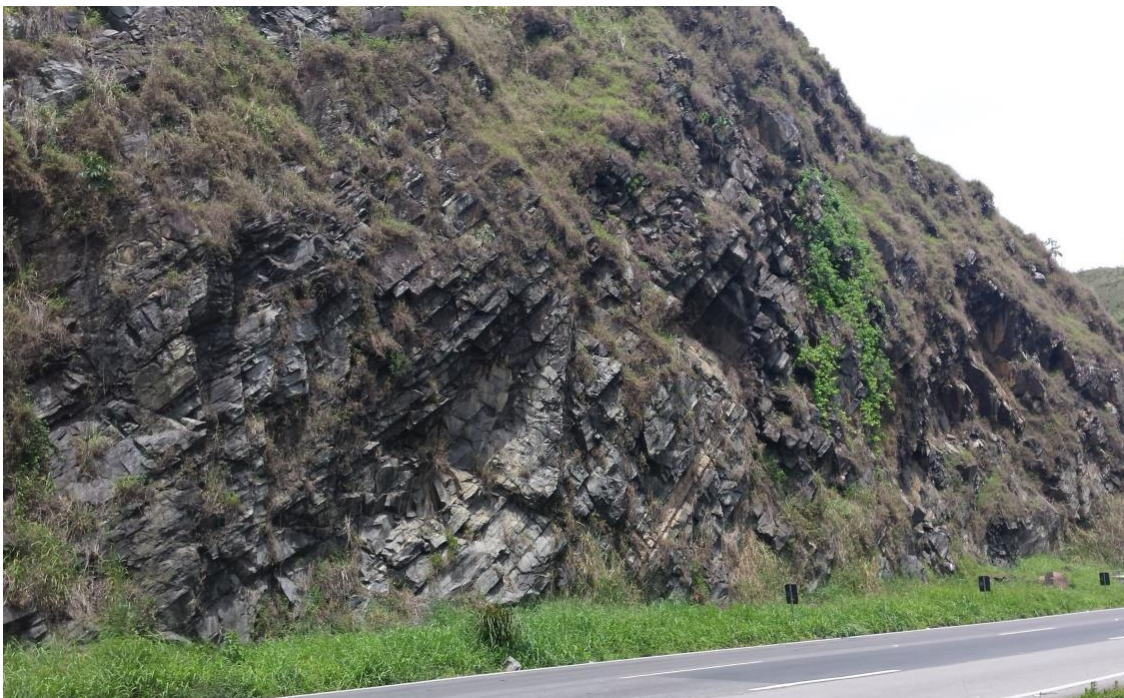
Um talude no lado direito no sentido da rodovia com mergulho para o azimute N205 com aproximadamente 80 graus de inclinação. O corte possui aproximadamente 30 metros de altura e 250 metros de extensão, conforme apresentado na Figura 1.

FIGURA 1: PARTE DO AFLORAMENTO, A DIREITA DA RODOVIA, ESTUDADO NO KM 513.
FONTE: AUTORIA PRÓPRIA, 2016.

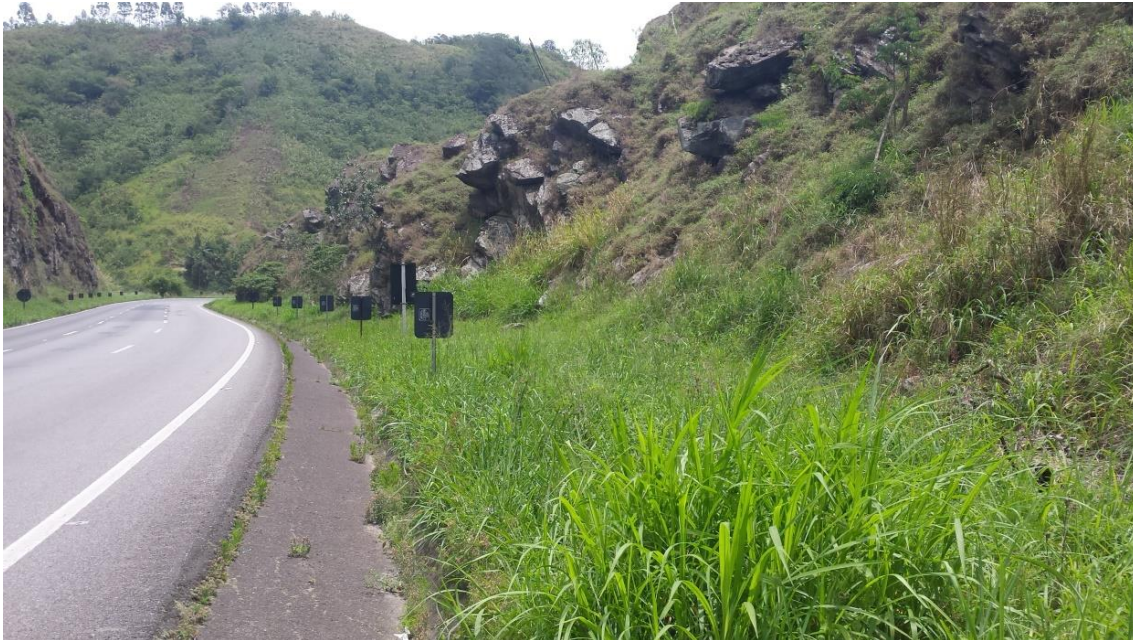
O outro talude está localizado a frente ao lado esquerdo da rodovia, afloramento com mergulho para o azimute N25 com aproximadamente 80 graus de inclinação. Este corte possui 8 metros de altura e 250 metros de extensão aproximadamente conforme mostrado na Figura 2.

FIGURA 2: AFLORAMENTO ESTUDADO DO LADO ESQUERDO DA RODOVIA NO KM 513.
FONTE: AUTORIA PRÓPRIA, 2016.

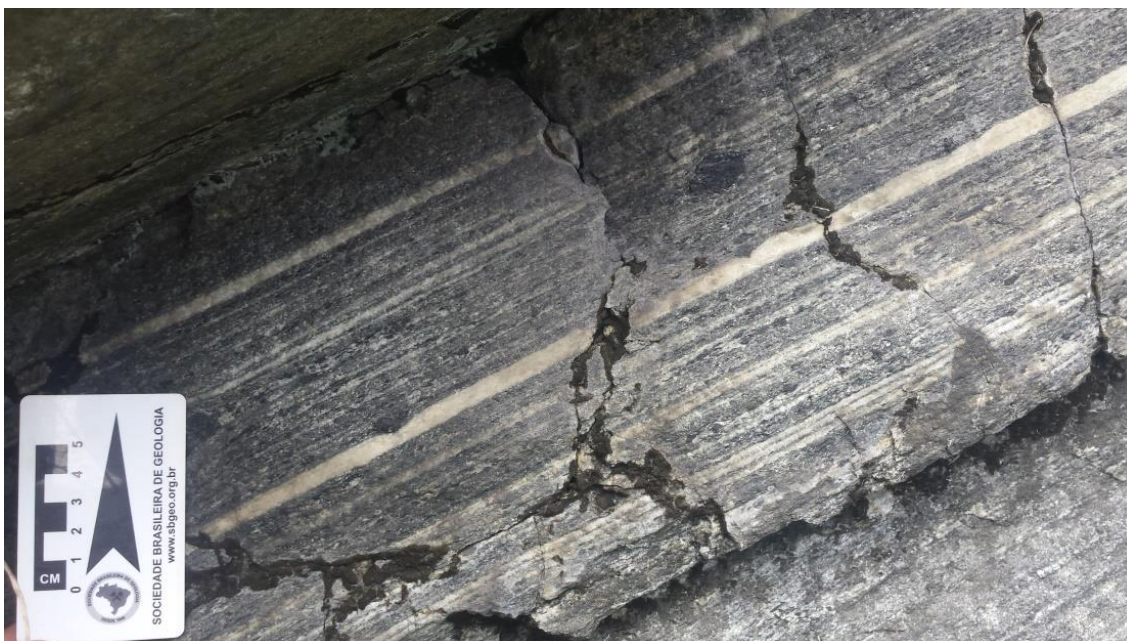
No campo, a partir de amostras de mão, foi descrito como gnaiss com bandamento centimétrico à decimétrico, evidenciado por bandas mesossomáticas e leucossomáticas e dispostas segundo uma estrutura planar. As bandas mesossomáticas apresentam alto teor de biotita e as leucossomáticas possuem composição granítica. As lentes apresentam espessura de 1 a 20 centímetros.

FIGURA 5: GNAISSE BANDADO BARRA DO AZEITE. OBSERVAR A ESTRUTURA BANDADA.

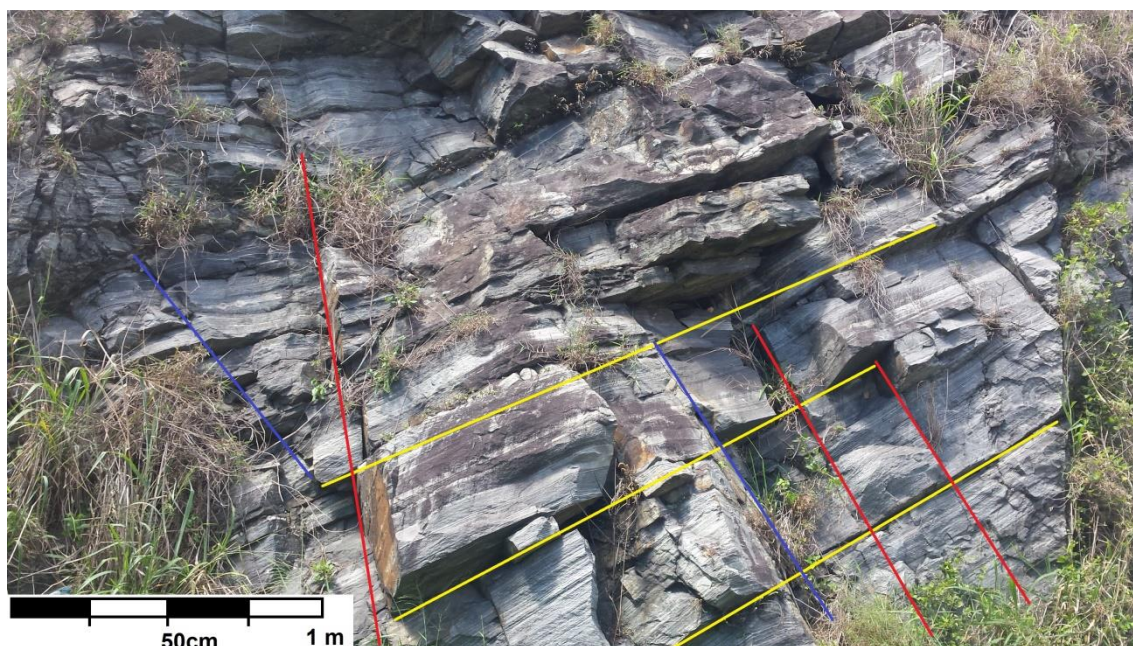
Nos dois taludes escolhidos para realizar o estudo desse trabalho, foram distinguidas e definidas 3 famílias de descontinuidades, sendo as três compostas por fraturas. Elas foram classificadas de acordo com a sua penetrabilidade no maciço rochoso e classificadas em Fratura 1 (F1), Fratura 2 (F2) e Fratura 3 (F3), sendo a primeira a mais penetrativa e a última a menos como demonstrado na Figura 12.

FIGURA 12: FAMÍLIAS DE FRATURAS REPRESENTADAS: F1 – AMARELO, F2 - VERMELHO E F3 – AZUL.

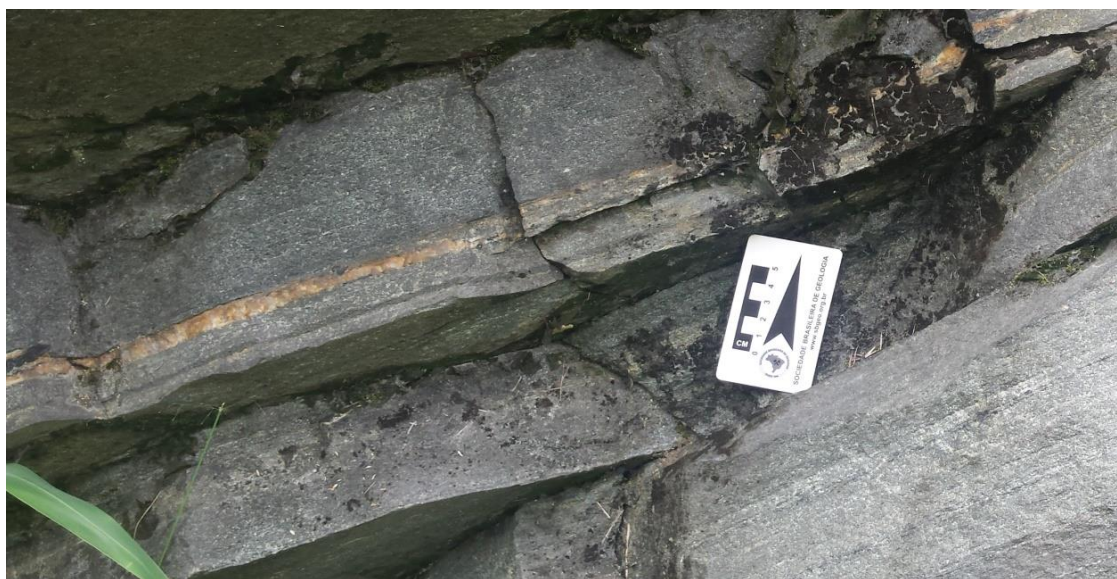
A abertura das fraturas foi considerada nula, pois as juntas se apresentavam bem coesas sem espaçamento entre os blocos, conforme mostrado na Figura 14.

FIGURA 14: DETALHE NAS DESCONTINUIDADES DA FAMÍLIA DE FRATURA 1.
FONTE: AUTORIA PRÓPRIA, 2016.

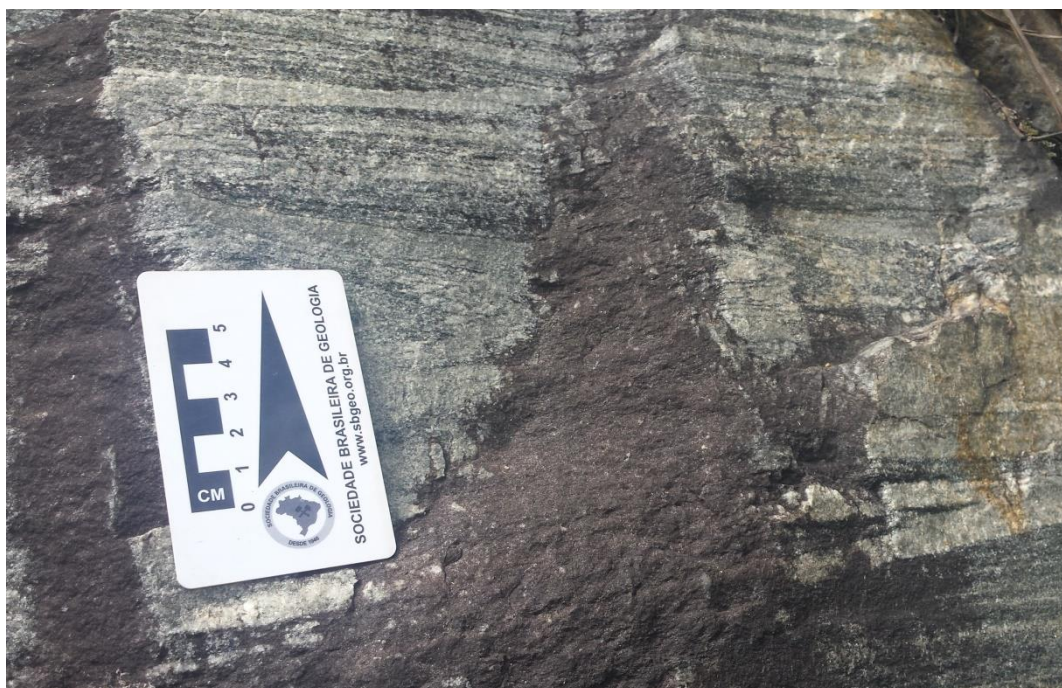
A rugosidade dos planos da fratura apresentam uma distância entre o plano superficial e o plano da descontinuidade maior que cinco milímetros, sendo determinada o parâmetro 1 da classificação apresentada na Tabela 1.

FIGURA 17: PLANO DA DESCONTINUIDADE F3 COM DETALHE NA RUGOSIDADE.
FONTE: AUTORIA PRÓPRIA, 2016.

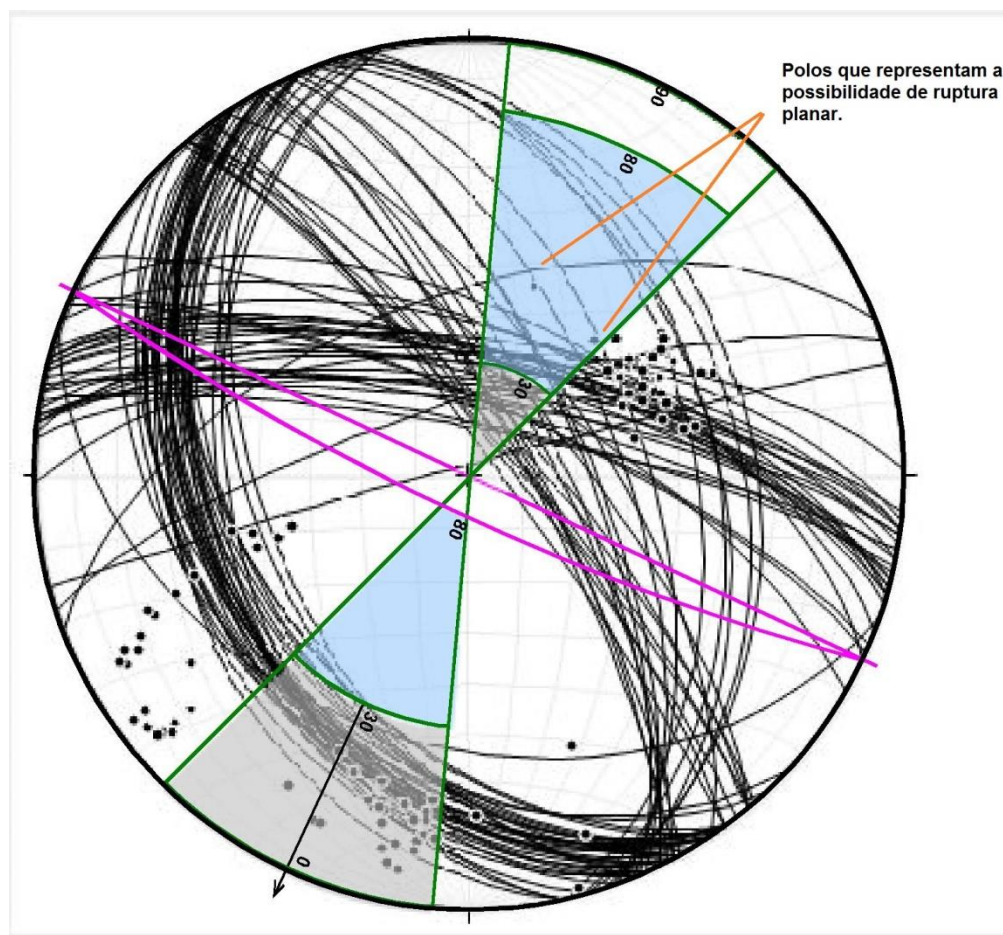
FIGURA 19: ESTEREOGRAMA PLOTADO COM *OVERLAY* SOBREPOSTO DO TALUDE NORTE. NOTA-SE QUE JÁ ESTÁ PLOTADO O ÂNGULO DE ATRITO INTERNO ESTIPULADO E O ÂNGULO DO TALUDE.
FONTE: AUTORIA PRÓPRIA, 2016.

Ao analisar a Figura 19 de acordo com o método apresentado anteriormente, nota-se que nesse afloramento não existe a possibilidade de Ruptura circular por ser constituído de material rochoso com planos bem definidos de ruptura.

Na análise de tombamento de blocos no talude, observa-se que não há risco de tombamento de blocos.

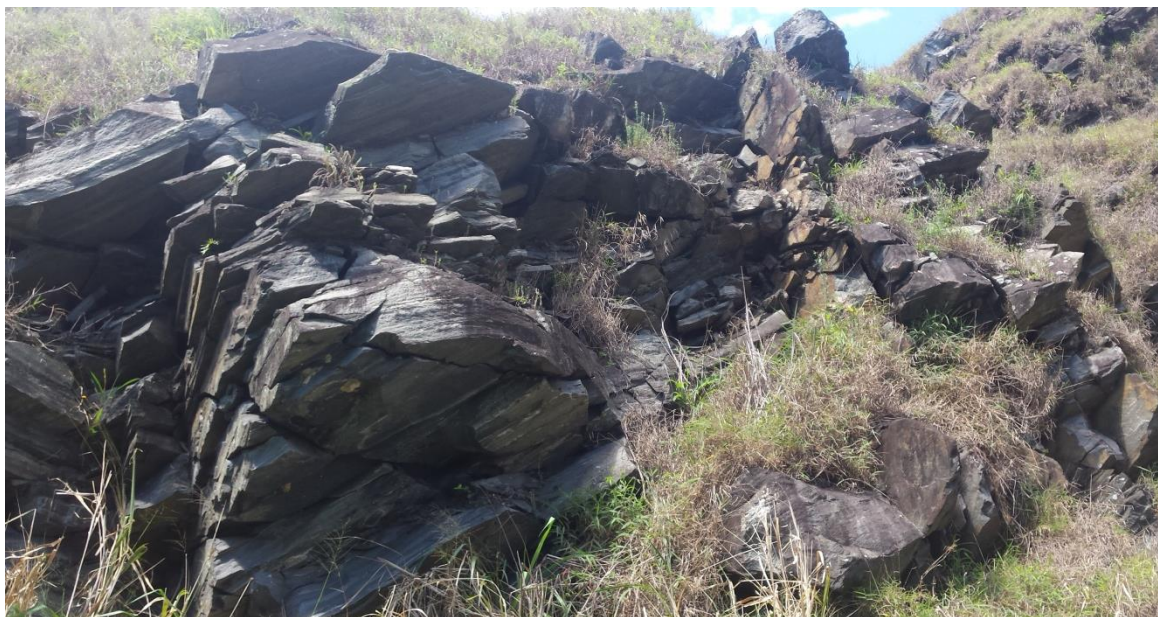
Um problema observado no campo foi a quantidade de blocos soltos resultantes da abertura do talude, como mostrado na Figura 20. Fator que pode ser facilmente resolvido apenas limpando e derrubando esses blocos.

FIGURA 20: TALUDE NORTE À DIREITA DA RODOVIA. NOTA-SE BLOCOS DE ROCHA SOLTOS COM RISCO DE QUEDA.
FONTE: AUTORIA PRÓPRIA, 2016.

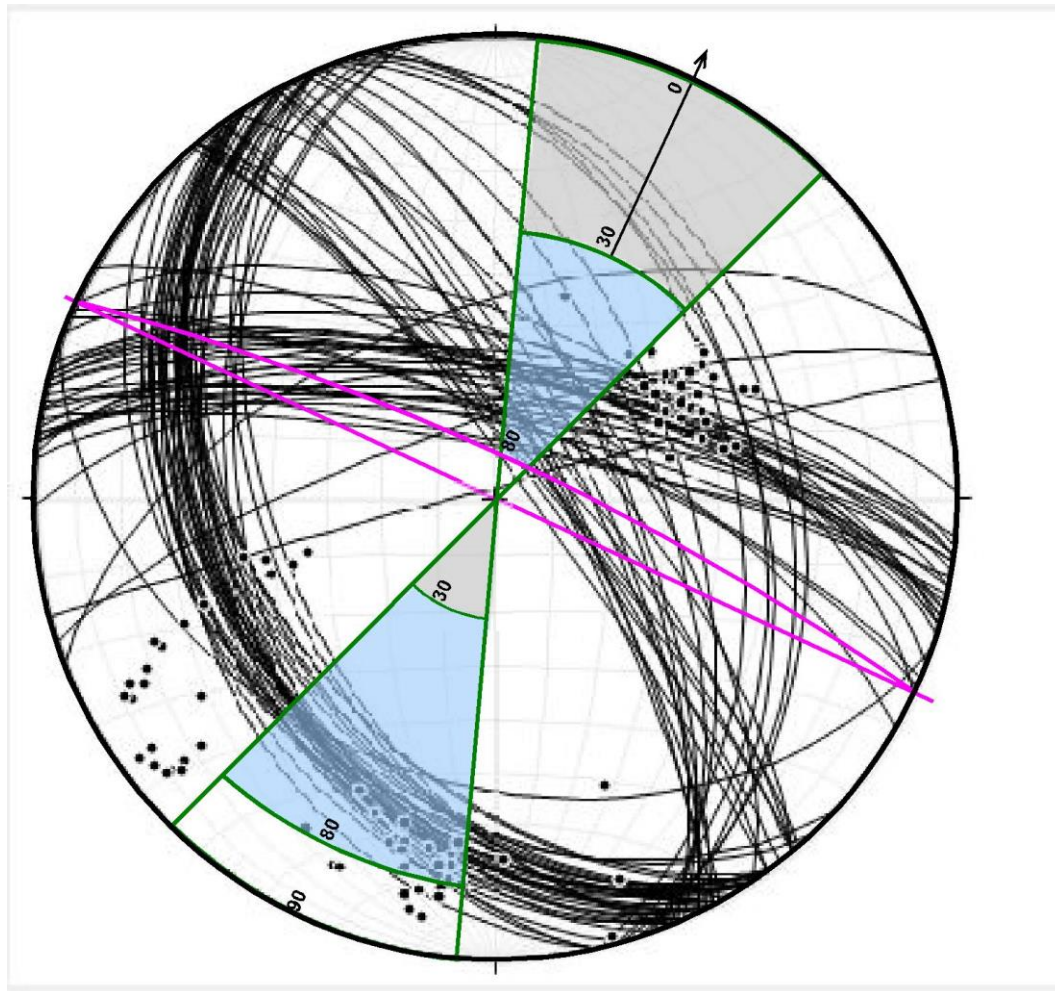
FIGURA 21: ESTEREOGRAMA PLOTADO COM *OVERLAY* SOBREPOSTO DO TALUDE SUL. NOTA-SE QUE JÁ ESTÁ PLOTADO O ÂNGULO DE ATRITO INTERNO ESTIPULADO E O ÂNGULO DO TALUDE.
FONTE: AUTORIA PRÓPRIA, 2016.

Este talude também não apresenta a possibilidade de ruptura circular, uma vez que o talude é composto de rocha e com as mesmas descontinuidades do corte mostrado anteriormente.

metade das fraturas 2 tem a possibilidade de levar a escorregamentos de blocos.

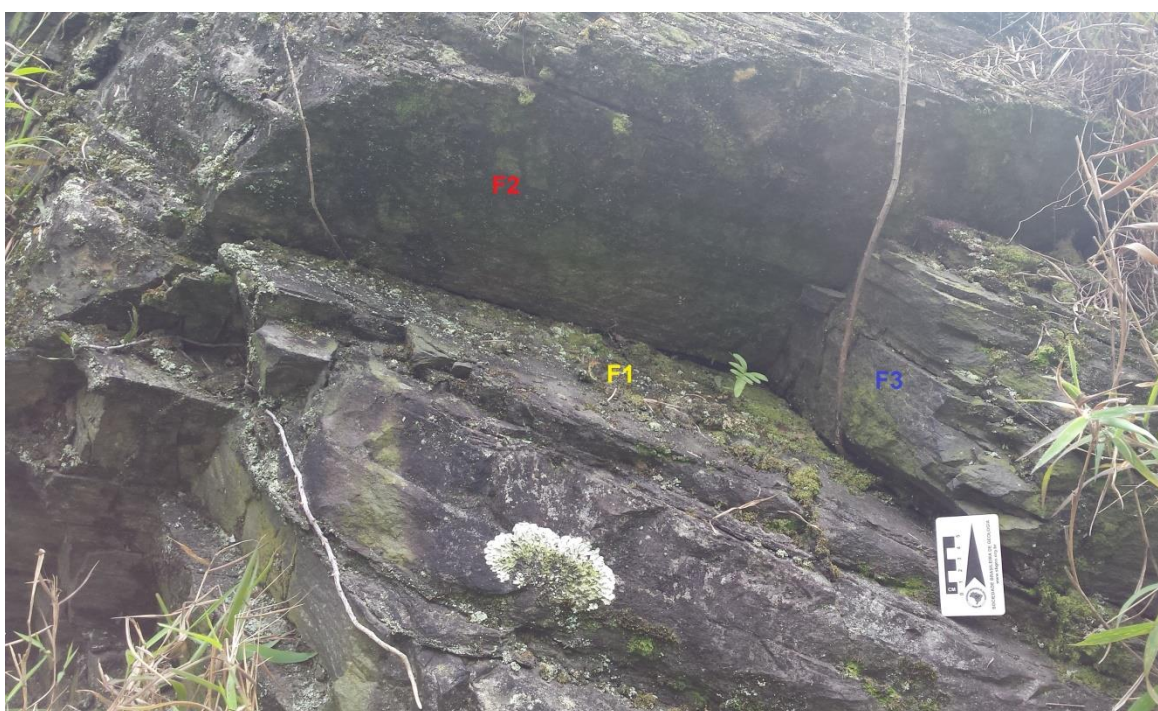
A análise de ruptura em cunha também mostra que o talude sul tem alto risco de escorregamentos em cunha no corte, uma vez que grande parte das cunhas formadas entre as famílias de discontinuidades F2 e F3 tem direção de mergulho na face livre do talude, sendo assim, também estando factível a escorregamento. Foram encontrados no talude evidências da formação de cunha, como mostrado na Figura 22.

FIGURA 22: FORMAÇÃO DE CUNHA NO TALUDE SUL.
FONTE: AUTORIA PRÓPRIA, 2016.
