**MECANISMOS CONDICIONANTES À EROÇÃO NA BORDA DO RESERVATÓRIO
PIRAQUARA I NA REGIÃO METROPOLITANA DE CURITIBA**

Trabalho de Conclusão de Curso apresentado ao Curso de Geologia da Universidade Federal do Paraná como requisito à obtenção do grau de Bacharel em Geologia.

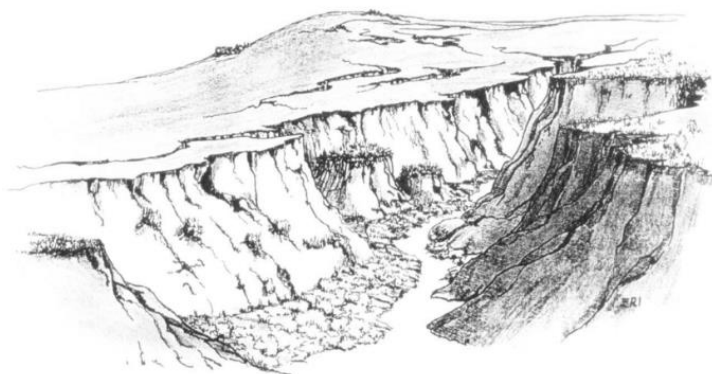
Figura 7: Ilustração do processo de voçorocamento. Fonte: Suertegaray, D. M. A.; Fujimoto, N. S. V. M. (2004, p.245).

Segundo Bacellar (2000), as voçorocas constituem um fenômeno natural de gênese e evolução complexa, uma vez que tanto os fluxos superficiais e subsuperficiais, entre outros tipos de movimento de massa, podem atuar isolada ou conjuntamente Figura 7. Já Futai et al., (2005) apresentaram um outro modelo para descrever a evolução das voçorocas. Neste, a infiltração de água reduz a sucção do solo e, dependendo da duração e intensidade da precipitação, pode ocorrer um movimento de massa (escorregamento). Deste modo, o material resultante do escorregamento é transportado pela água que surge no pé da voçoroca e também pelo próprio escoamento superficial das chuvas que causaram o escorregamento.

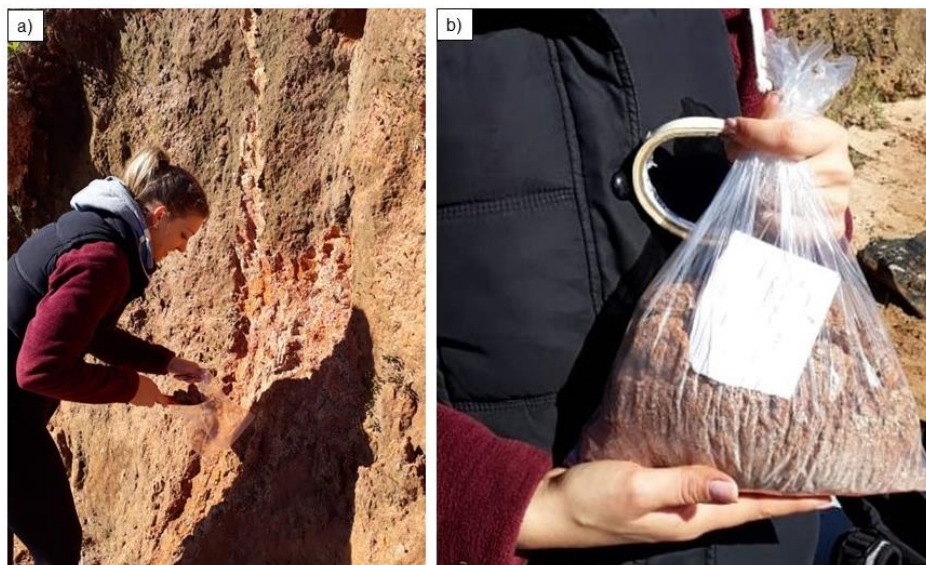
Figura 13: a) Coleta de amostras deformadas. b) Amostra deformada retirada da margem do reservatório Piraquara I.

Para a coleta de amostras deformadas foi seguida a norma ABNT-NBR 9604/86, a qual orienta o manejo das amostras, bem como critérios exigíveis para a retirada do material, para que estas não prejudicassem os ensaios e o processamento dos dados posteriores Figura 13 a e b.

Segundo a NBR 9604/2016, a amostra é retirada por meio de escavação, implicando assim na destruição de sua estrutura e na alteração de suas condições naturais de compactidade e consistência. Em cada ponto foi coletado cerca de dois quilos de amostra, os quais foram devidamente identificados e armazenados para serem utilizados nos ensaios laboratoriais.

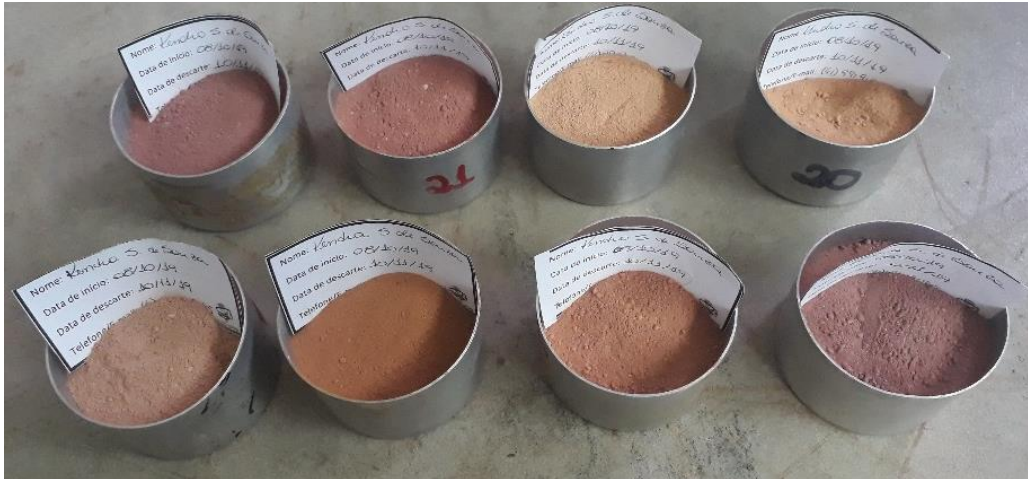
Figura 14: Amostras de solo utilizadas para a determinação do peso específico dos grãos (γ_s).

Este ensaio tem como objetivo determinar o peso específico real dos grãos constituintes da amostra. Para a obtenção de um resultado confiável, foram realizadas três amostragens para cada solo coletado, como mostra a Figura 14. Para a realização do ensaio utiliza-se: picnômetro, termômetro, chama térmica, balança de precisão, recipiente para banho e funil Figura 15 e 16a, b e c.

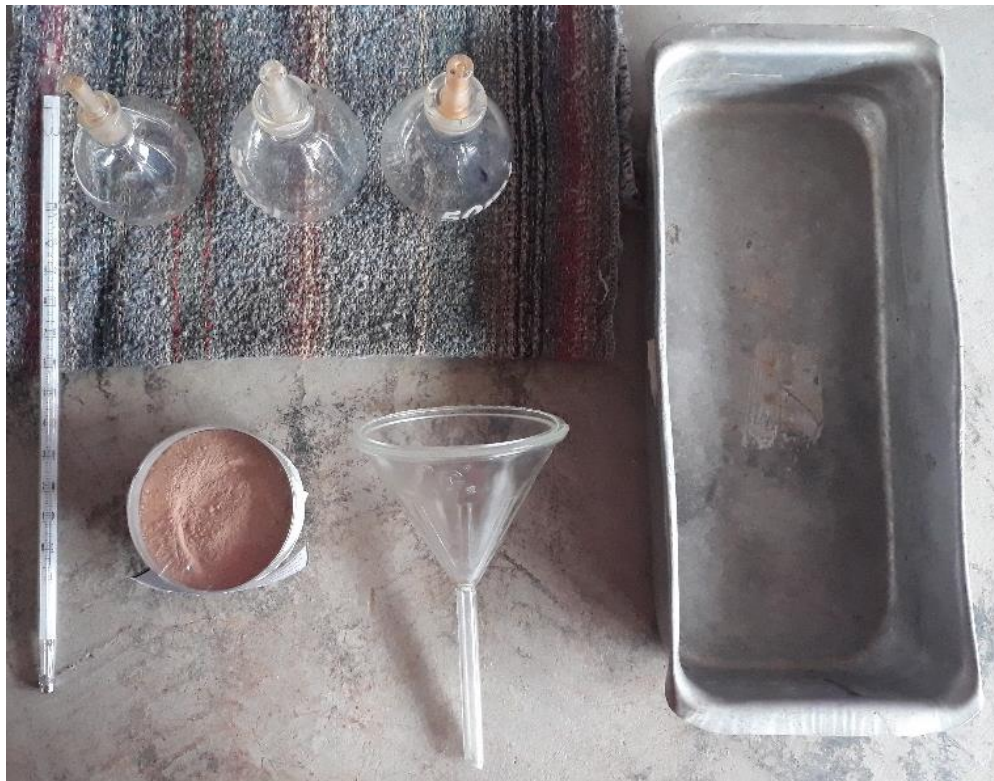
Figura 15: Parte dos utensílios utilizados no ensaio de determinação do peso específico dos grãos.

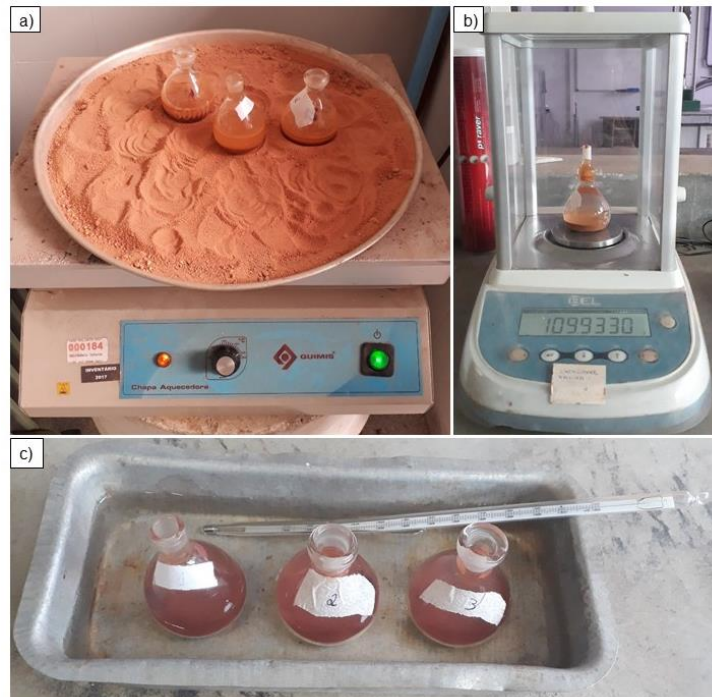
Figura 16: Ensaio de determinação do peso específico dos grãos. a) fervura das três amostragens na chapa térmica. b) pesagem do picnômetro após a fervura completo com água destilada. c) amostras resfriando por 15 min em banho com temperatura controlada.

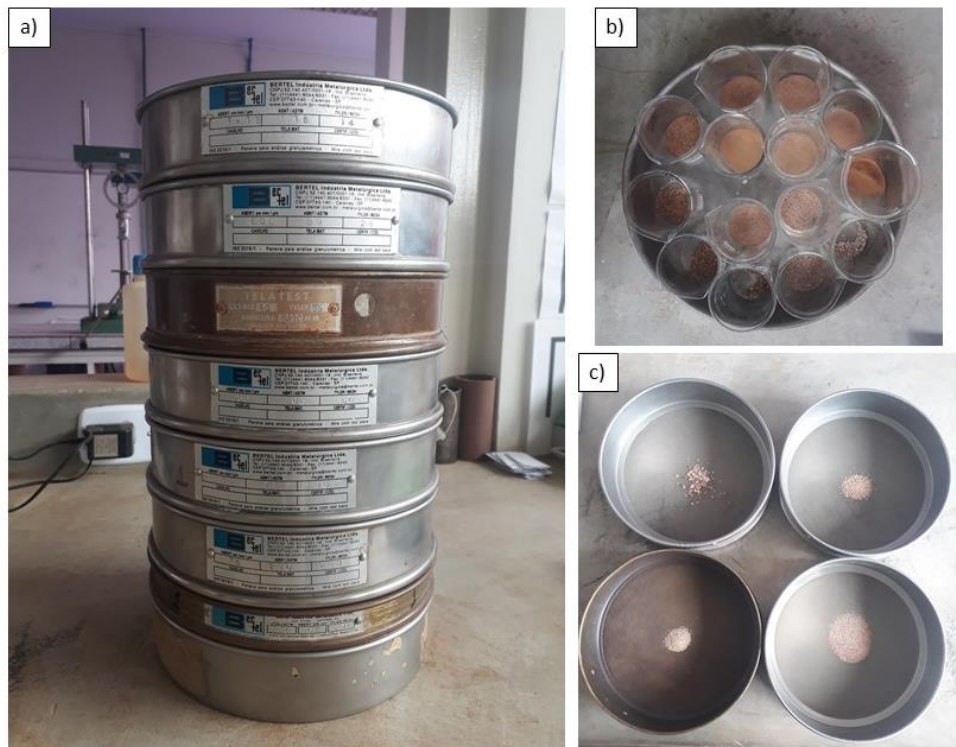
Figura 18: Processo de peneiramento fino, a) conjunto de peneiras com os diâmetros especificados, b) conjuntos de amostras após o peneiramento, c) amostras retidas nas peneiras.

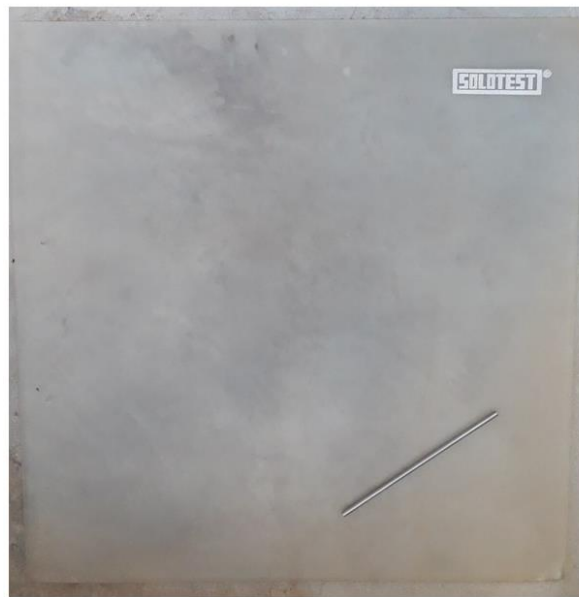
Figura 19: Placa porosa e gabarito utilizados para a realização do ensaio de Limite de Plasticidade.

A partir dos limites de *Atterberg*, foram realizados dois ensaios que auxiliaram na caracterização das amostras em estudo. Foram eles: Limite de Plasticidade (LP), no qual foi seguida a norma NBR 7180 e o Limite de Liquidez (LL), baseado na norma de execução NBR 6459. Ambos os ensaios possuem a finalidade de determinar os limites de consistência do solo, frente a um crescente teor de umidade. Para a realização do ensaio de LP, utilizou-se uma placa porosa e gabarito, Figura 19 e o aparelho de Casagrande, juntamente com o cinzel para a realização do ensaio de LL, Figura 20 a e b. Os resultados desta caracterização são plotados em um gráfico, o qual relaciona o teor de umidade da amostra com o número de golpes efetuados no ensaio.

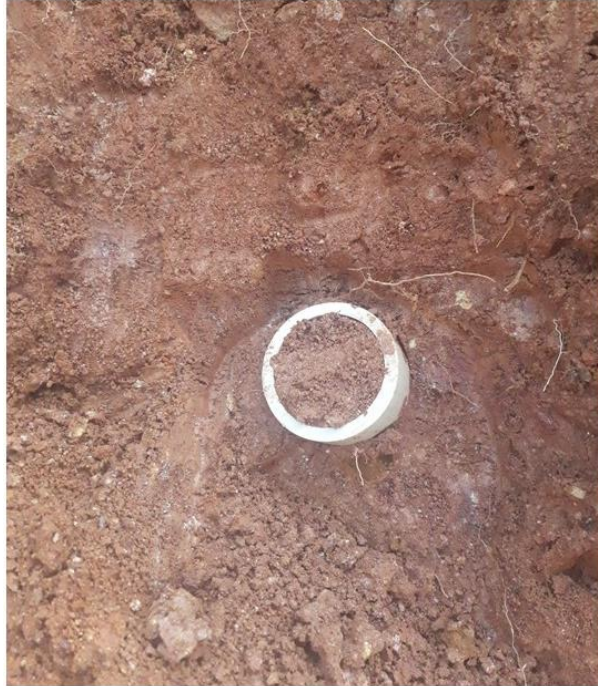
Figura 21: Coleta de amostras indeformadas.

Para a coleta de amostras também foi obedecida a norma NBR 9604/86 da ABNT. Entretanto, diferentemente da coleta anterior, foram utilizados recipientes padronizados e identificados próprios para a coleta. As amostras indeformadas

possibilitam o estudo quanto à estrutura, teor de umidade do solo, textura e composição mineral, além de permitirem determinar as características físicas do solo *in situ* Figura 21.

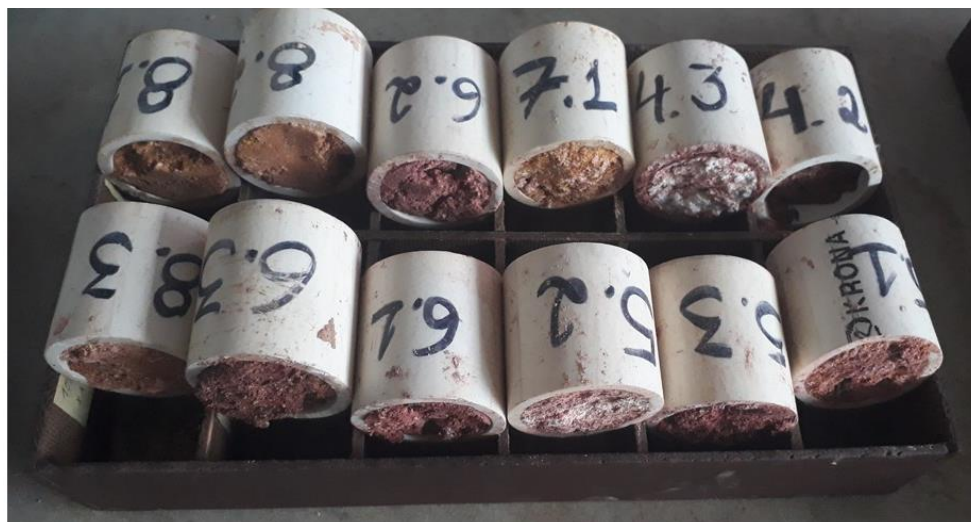
Figura 23: Amostras indeformadas utilizadas para a realização dos ensaios de erodibilidade.

Ambos os ensaios foram realizados conforme a proposta de Nogami e Villibor (1979) e as normas ME 194/88 (DNER, 1988) e ME 256 (DNER, 1994) respetivamente. O ensaio de erodibilidade foi proposto por Nogami e Villibor, (1979). Os autores se basearam nas propriedades dos solos tropicais quando submetidos a erosão. Assim, este ensaio visa determinar a suscetibilidade dos diferentes tipos de solo aos processos erosivos. A suscetibilidade foi determinada por meio do potencial de absorção de água e sua perda de massa quando submersa em água. Segundo Nogami e Villibor (1979), a metodologia proposta é considerada fácil e de rápida execução, visto que não necessita de materiais ou equipamentos sofisticados. De acordo com a norma, utilizaram-se amostras indeformadas com dimensões de 45 mm de diâmetro e 50 mm de altura, constituídas por um cilindro de PVC rígido Figura 23.

Neste trabalho, as amostras foram dispostas em local apropriado para a secagem ao ar, durante 4 dias. Para cada ponto amostrado, foram coletadas três amostras, sendo que uma passaria pelo ensaio de absorção de água, a outra pelo ensaio de perda de massa e a terceira seria sobressalente.

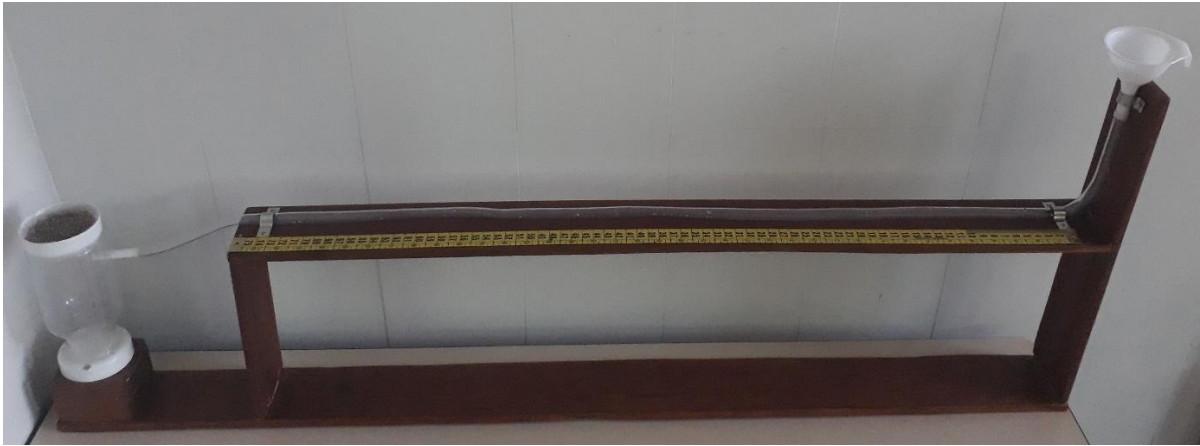
Visto que o laboratório Lame não possuía o equipamento necessário para a realização deste ensaio, este foi construído de forma autoral, seguindo os padrões desejados pela norma de execução, Figura 24.

Figura 24: Equipamento utilizado no ensaio de absorção de água, confeccionado pela autora.

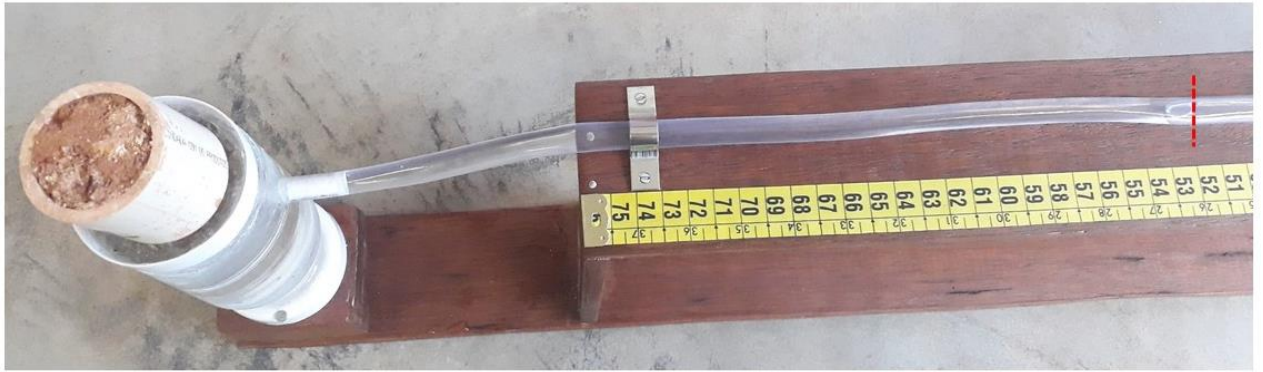
Antes de ser iniciado o ensaio, a amostra deve ser pesada, e logo depois colocada sobre a pedra porosa saturada. A partir do momento que a amostra entra em contato com a pedra porosa inicia-se a contagem de tempo e são feitas as leituras de volume de água absorvida pelo corpo de prova por intervalo de tempo, até que a água atinja o topo da amostra Figura 25.

Figura 25: Final do ensaio de absorção de água. Em vermelho é indicado o nível de água após a saturação da amostra indeformada.

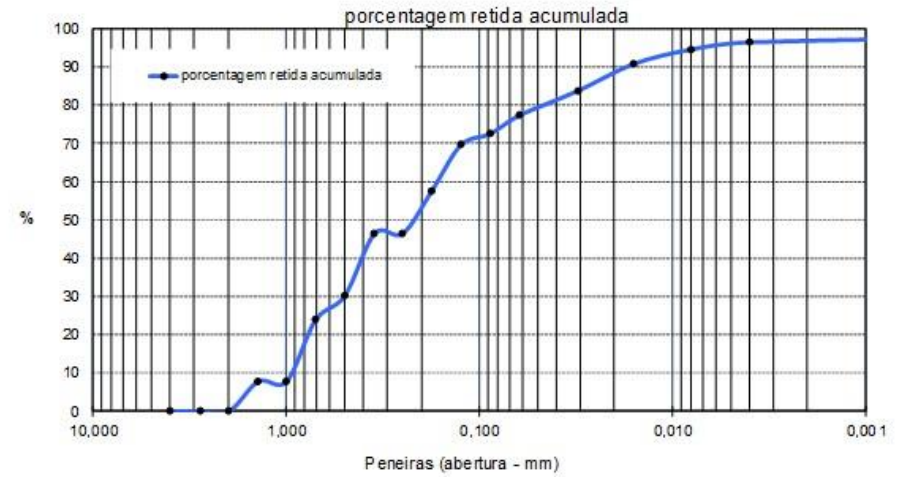
Após a análise granulométrica, foram realizados os ensaios de Limite de Plasticidade e Limite de Liquidez, bem como o ensaio de Peso Específico dos Grãos. Estes ensaios geraram dados que corroboram com as características dos ensaios anteriores e demonstram a baixa coesão dos materiais coletados. Na Tabela 7 estão dispostos os resultados de cada amostra. Nota-se que a maioria dos (γ_s) estão em torno de 2,5 e 2,8, porém as amostras 3 e 4 apresentaram valores mais dispersos.

Figura 31: Gráficos dos resultados do ensaio granulométrico realizado com a técnica de pipetagem em cada amostra de solo.

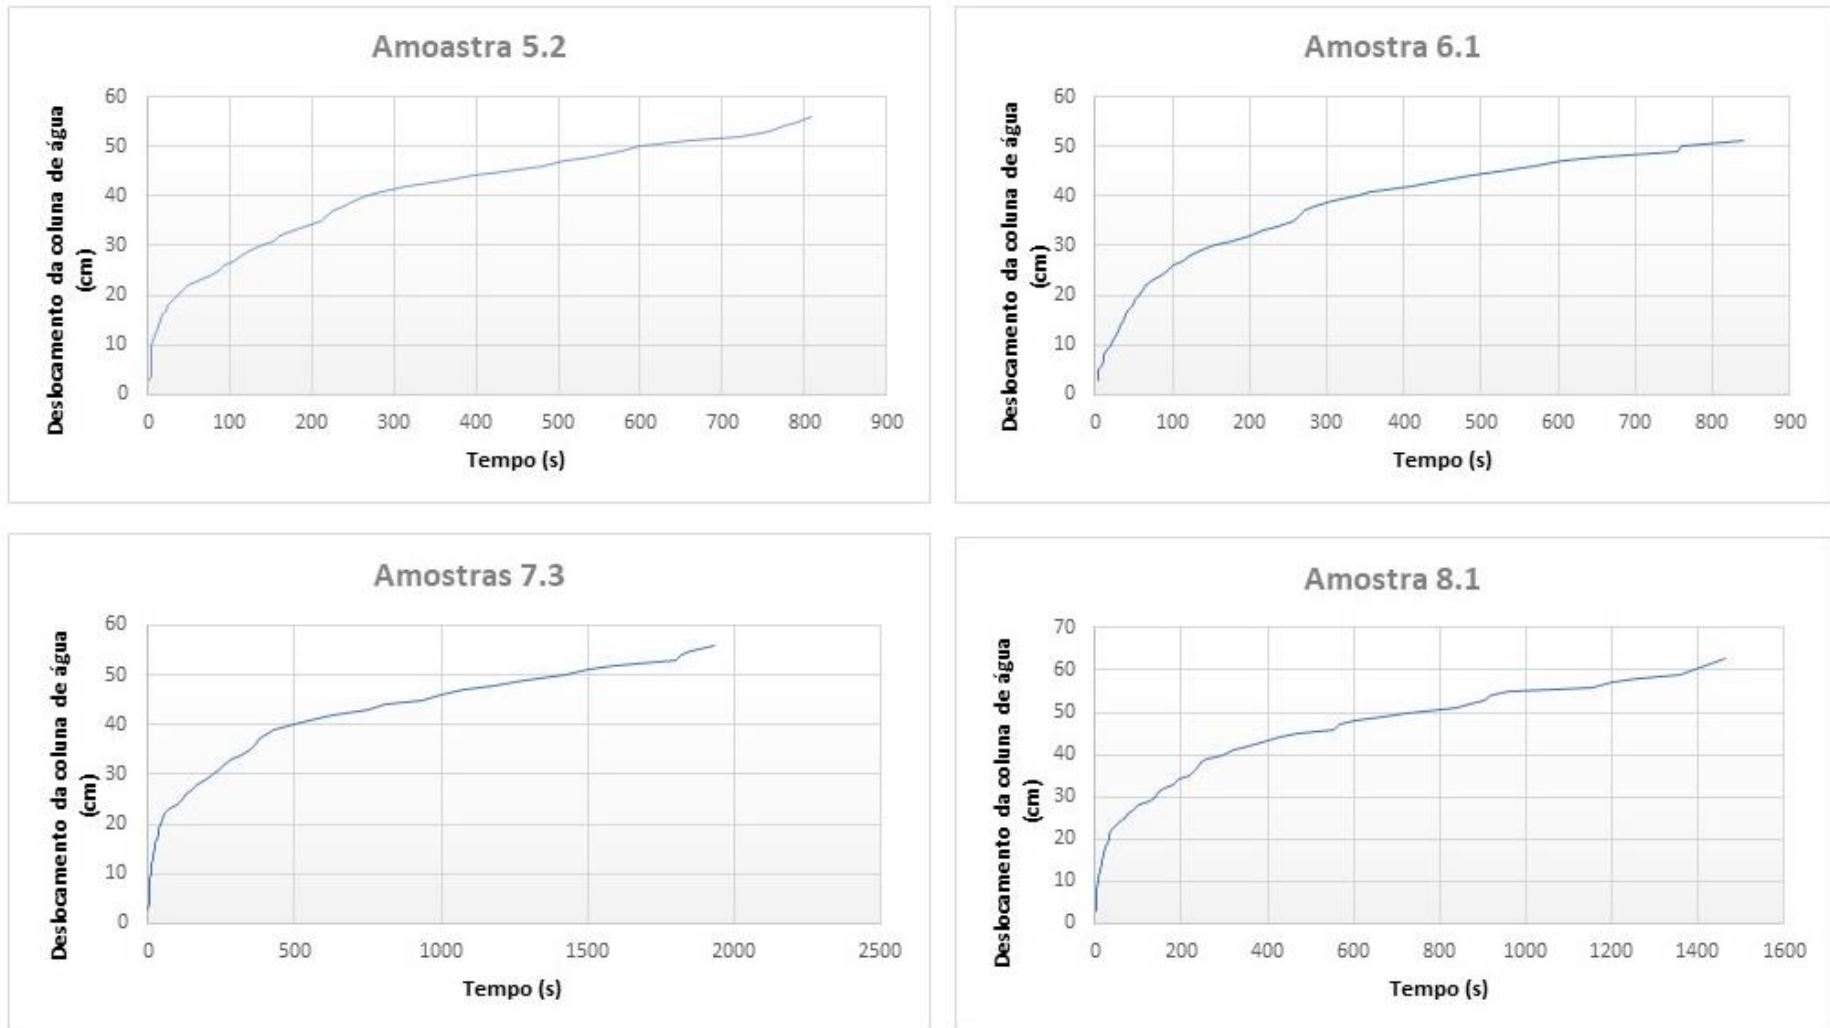
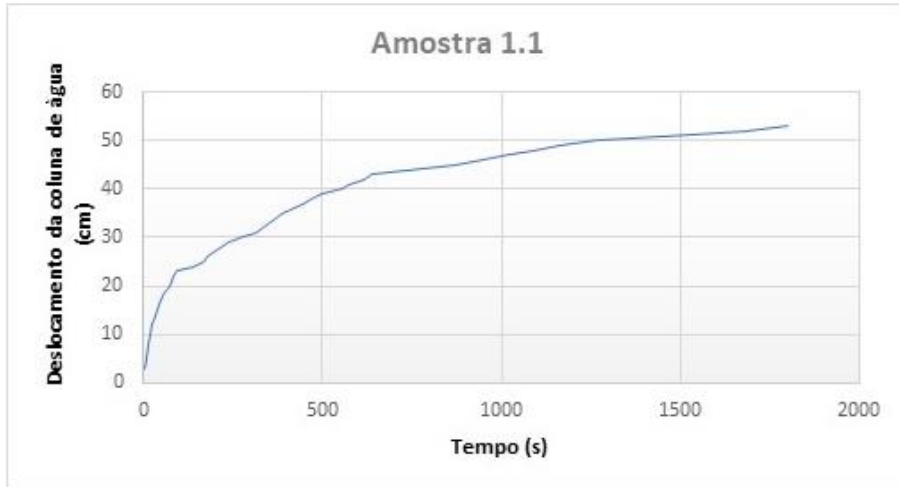
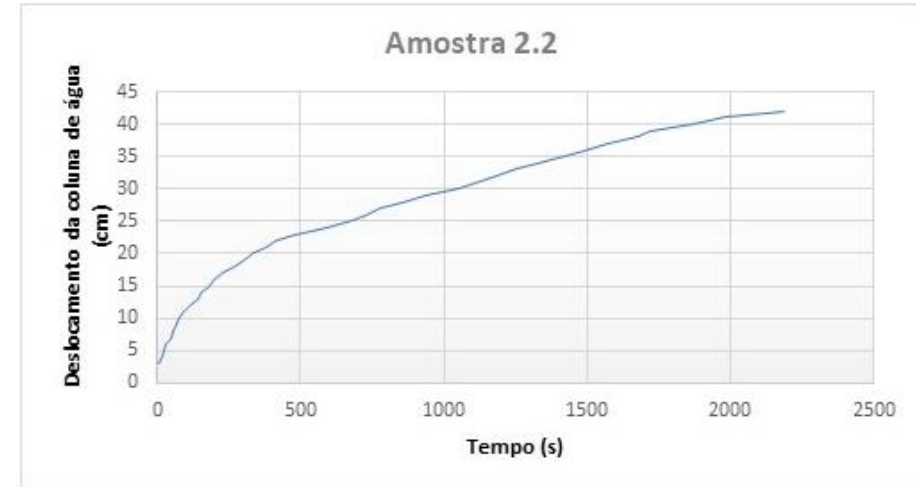
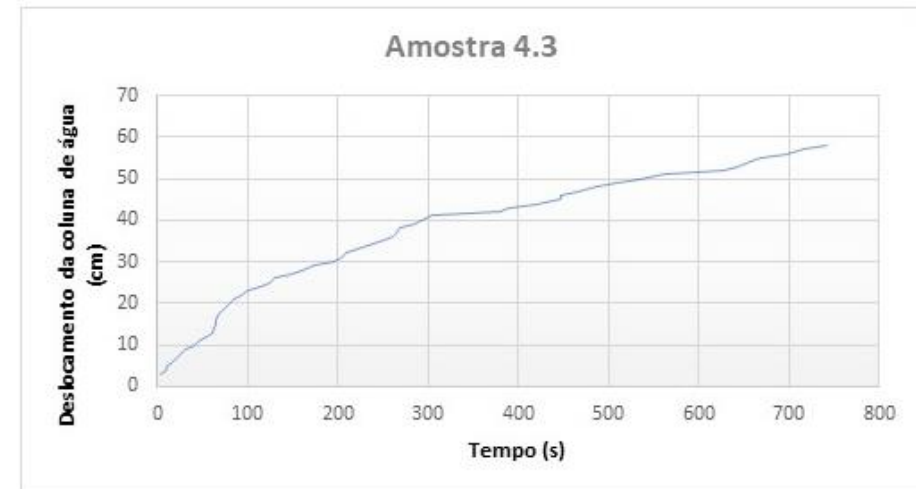
Os ensaios de erodibilidade geraram dados que auxiliaram na compreensão dos processos erosivos. A Tabela 8 apresenta os resultados do ensaio de Perda de Massa por Imersão, que resultaram nos parâmetros P (%) para cada amostra analisada. O ensaio de absorção de água resultou em gráficos que relacionam o volume de água infiltrada na amostra pelo tempo em segundos, Figura 32. A partir deles, foram determinados os parâmetros (labs) para cada amostra, vide equação 01.

Figura 32: Gráficos dos resultados do ensaio de absorção de água realizado nas amostras indeformadas.

Partindo para a análise de erodibilidade, os dois ensaios realizados permitiram classificar os solos em erodíveis e não erodíveis. Para Pejon e Silveira (2007), a correlação dos resultados dos ensaios de infiltrabilidade e perda de massa por imersão são excelentes para a determinação da erodibilidade de um solo. De acordo com o parâmetro (E40) utilizado no trabalho como base, somente a amostra 5 foi classificada como não erodível (vide Figura 33). As amostras 1 e 4 apresentam-se sobre a linha de base, sendo assim já consideradas como erodíveis.

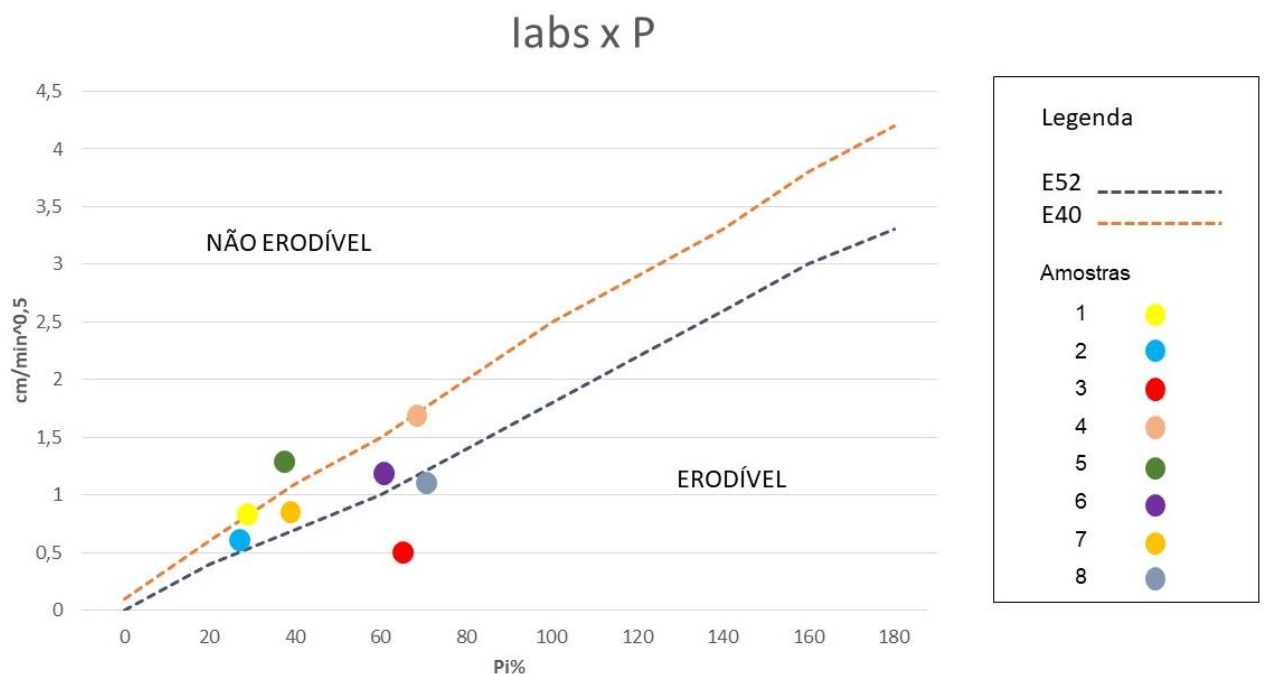
Figura 33: Gráfico do resultado do parâmetro de erodibilidade em cada ponto amostrado no reservatório Piraquara I.

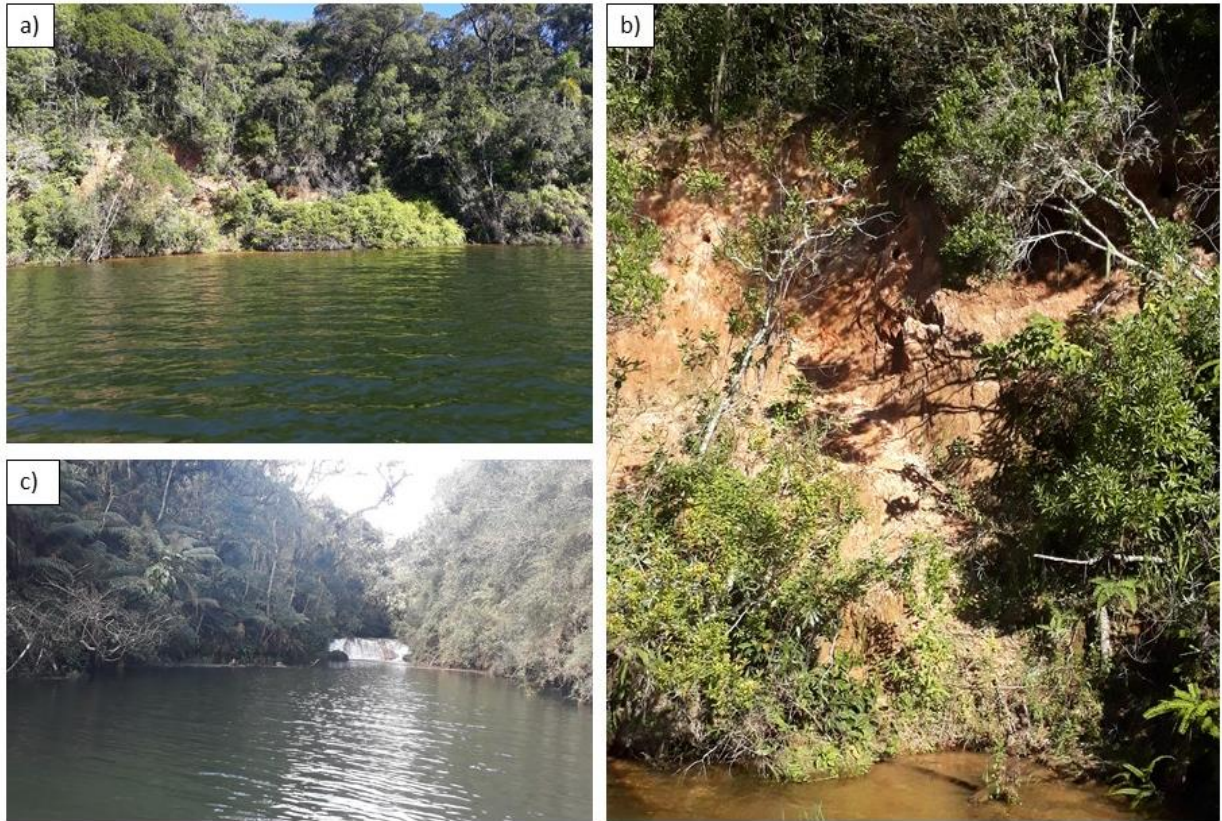
Figura 38: Locais com presença de vegetação e diferentes respostas aos processos erosivos nas bordas do reservatório Piraquara I, a) presença de vegetação e processos erosivos, ponto 5 b) movimento gravitacional de massa associado a erosão na borda de reservatório, ponto 5 c) local com vegetação preservada e sem presença de processos erosivos, ponto cachoeira.

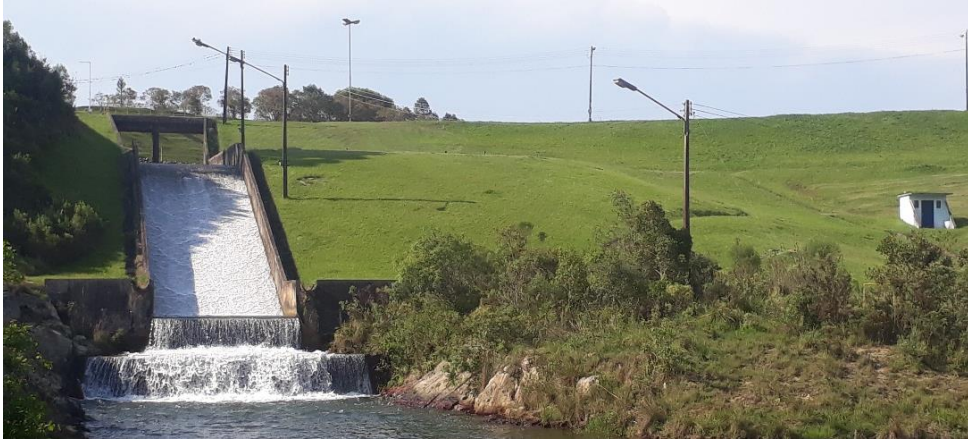
Figura 39: Extravasamento da água do reservatório Piraquara I pelo vertedouro identificado na segunda e terceira etapas de campo.

Um fator importante, e intrinsecamente ligado a erosão é a variabilidade do nível da água no reservatório. Na primeira etapa de campo o nível encontrava-se abaixo do nível de extravasamento do reservatório. Em contrapartida, na segunda e terceira etapas foi observado que o nível da água se encontrava na conta máxima do reservatório, a 907m de altitude, havendo o extravasamento pelo vertedouro, Figura 39. Esta oscilação no nível da lâmina de água, além de deixar as margens expostas e suscetíveis à erosão, também afeta o nível da superfície freática. Conforme esta superfície rebaixa, a probabilidade de ocorrer o desencadeamento da erosão interna ou *piping* aumenta consideravelmente, visto que dutos internos aos taludes vão sendo escavados. Com o desenvolvimento dos dutos, os taludes perdem a estabilidade e tendem a solapar, deixando o nível freático mais próximo a superfície e assim propiciando o início de uma voçoroca.

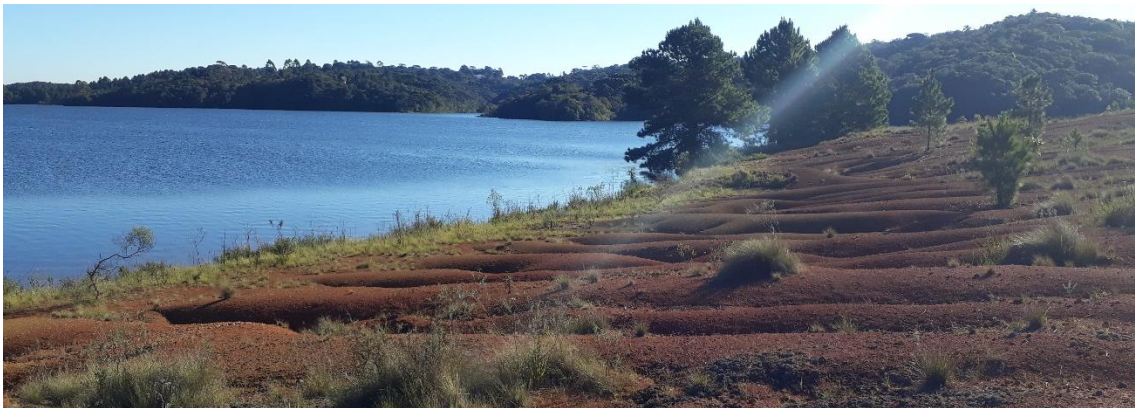
Figura 42: Borda do reservatório Piraquara I com possibilidade de aplicação de métodos de bioengenharia para contenção de processos erosivos.

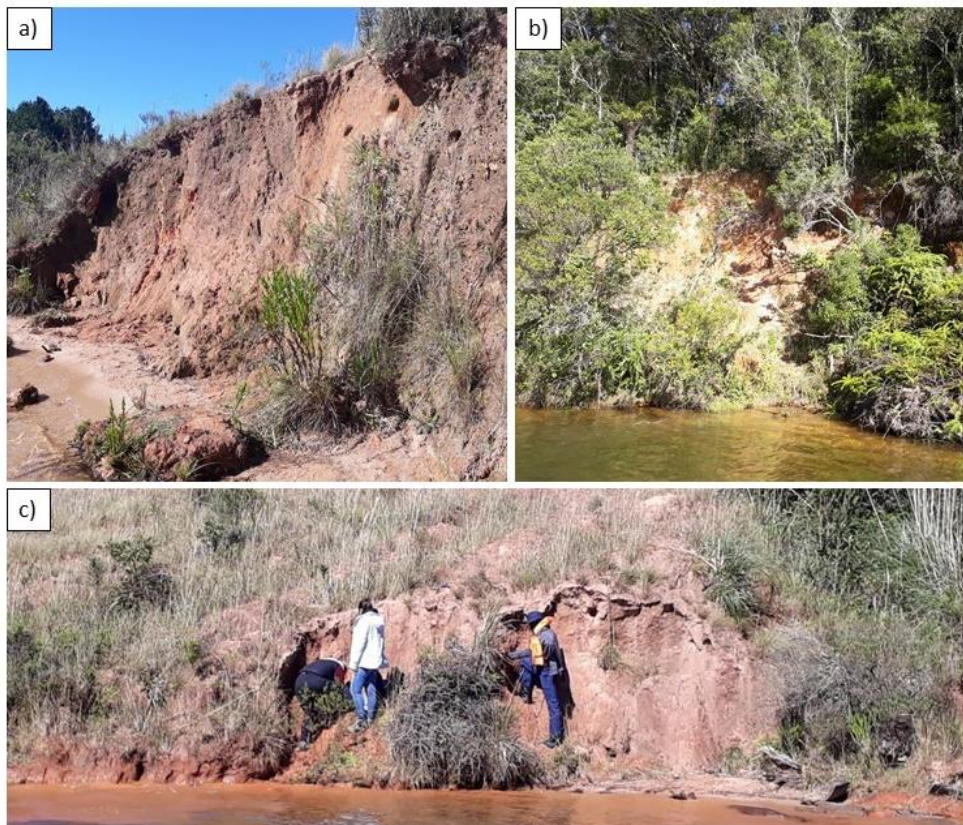
Figura 44: Borda do reservatório Piraquara I com possibilidade de aplicação de paliçada como métodos de contenção aos processos erosivos. a) Ponto 1 com alta declividade na margem. b) Ponto 5 com deslizamento acarretado pela erosão por ondas. c) Ponto 3 com alta declividade da margem e erosão por ondas gerando solapamento.

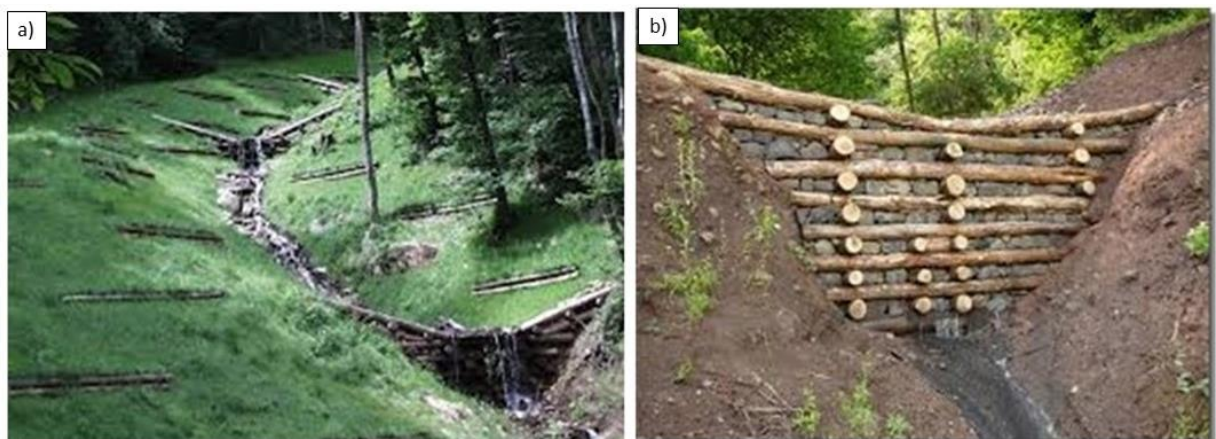
Figura 45: Utilização de paliçada para locais com alta declividade. Fonte: Vertical Green do Brasil.
