**UNIVERSIDADE FEDERAL DO PARANÁ
SETOR DE CIÊNCIAS DA TERRA
CURSO DE GEOLOGIA**

**INUNDAÇÕES EM MORRETES (PR): IMPACTOS AMBIENTAIS E PERIGOS
ASSOCIADOS**

Trabalho de Conclusão de Curso apresentado ao
Curso de Geologia da Universidade Federal do
Paraná como requisito parcial à obtenção do grau
de Bacharel em Geologia.

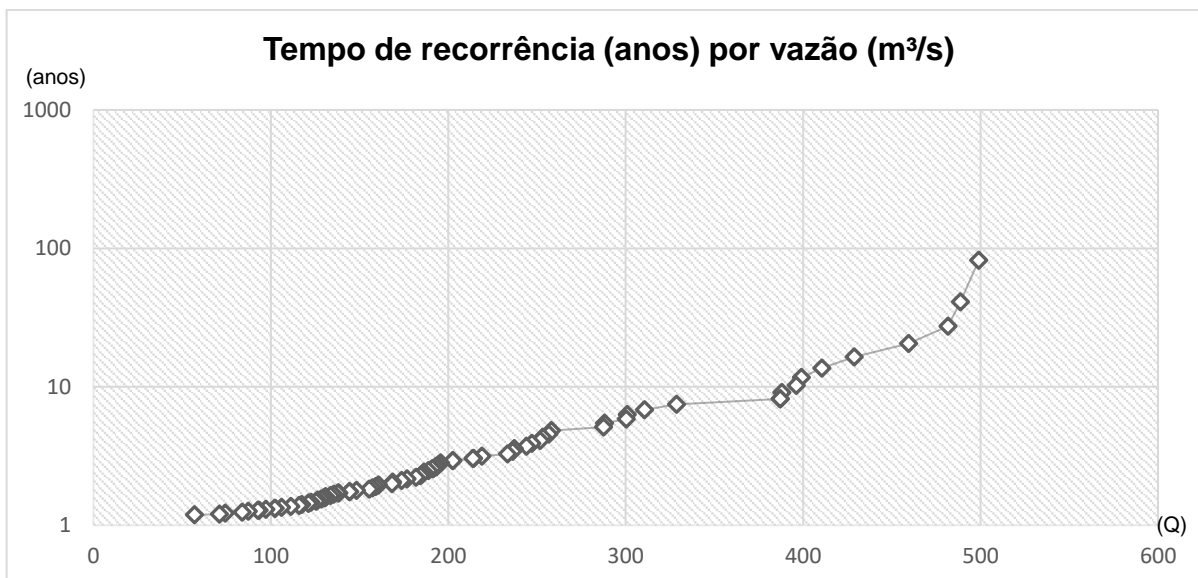
Figura 10: Gráfico de tempo de recorrência em anos por vazão (m³/s) do Rio Nhundiaquara (1938-2019).

Nota-se aqui como este cálculo resulta apenas em uma avaliação estatística. O intervalo de recorrência calculado para o valor máximo de 499m³/s foi de 81 anos, porém observa-se que o segundo maior valor, de 489m³/s, está muito próximo do primeiro valor e foi registrado em um intervalo de 20 anos. Também é importante lembrar que esta estimativa se aplica ao Rio Nhundiaquara e não aos afluentes. A figura 10 abaixo apresenta a relação completa do tempo de recorrência em anos pela vazão.

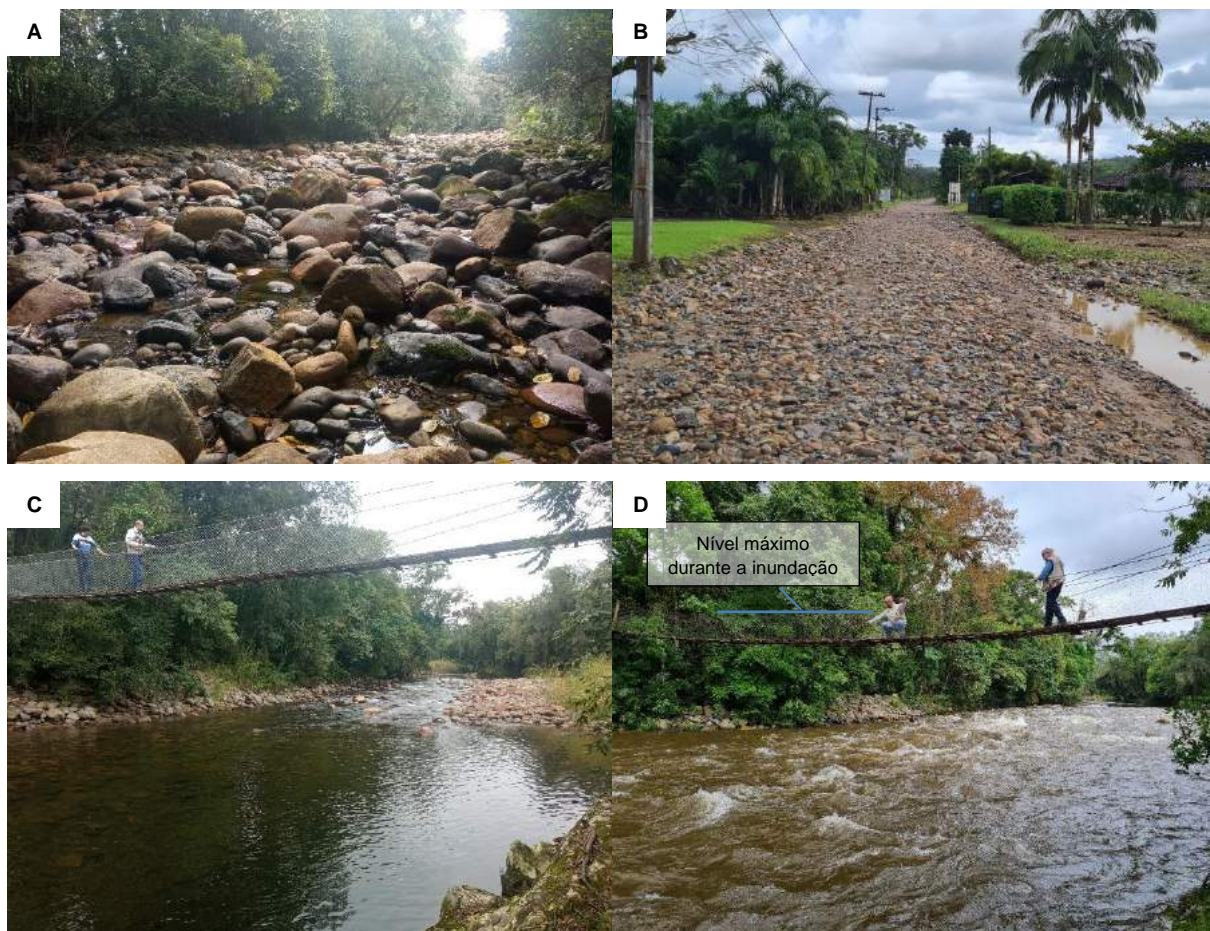
Figura 13: Planície de inundação do Rio Marumbi. A) Afluente do Rio Marumbi com registro de blocos decimétricos associados ao último evento de inundação e afloramento rochoso de gnaise em uma de suas margens; B) Seixos cobrindo a Estrada da Cruz Alta após inundação; C) Ponte sobre o curso médio do Rio Marumbi, registro de blocos decimétricos e seixos; D) A mesma ponte evidenciada em C sobre o curso médio do Rio Marumbi em estado de cheia, dois dias após o evento de inundação de 01 novembro de 2021 (Imagens B e D: Renato Lima, 2021).

Nesta região é importante destacar a alta capacidade destrutiva do Rio Marumbi, os depósitos fluviais ativos com blocos decimétricos, e os eventos de erosão acelerada nas margens com exposições rochosas, indicam fluxos hídricos com energias muito altas. Isto pode ser associado a esta área de início de planície, onde ocorre a transição para declividades médias a baixas, os afluentes fazem seu curso descendo a Serra com velocidades relativamente maiores e chegam a este ponto com capacidade de carregar seixos e em alguns casos blocos. O curso do rio nesta seção é controlado por elevações suaves que impedem o avanço lateral da água, atingindo uma porção mais plana facilita-se a dispersão do volume hídrico concentrado. Esta configuração torna esta região muito propícia a inundações.

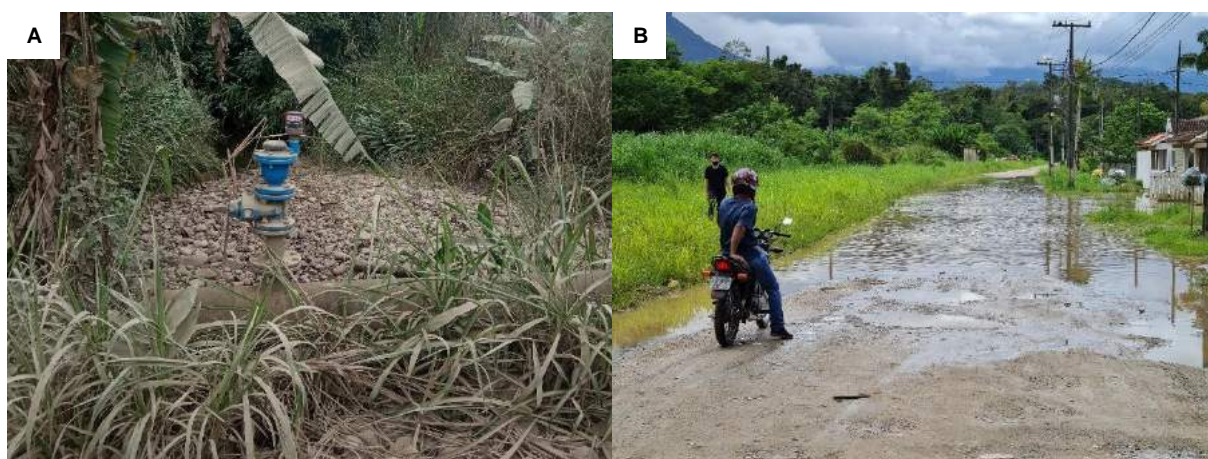
Figura 15: Região da estrada América de Baixo. A) Depósitos de seixos centimétricos na estrada do polígono 1 observados em campo; B) Água represada na Estrada América de Baixo (polígono 2) dois dias após a inundação em novembro de 2021 (Renato Lima, 2021).

O polígono 2 abrange uma área residencial frequentemente atingida pelo extravasamento do Rio Marumbi. A montante da área delimitada encontra-se uma seção retilínea do canal, podendo estar associada à chegada do fluxo com maior velocidade no local, também é um fator importante o Rio Iporanga, que contribui para o volume de água se concentrando nesta seção. Outra problemática está associada ao represamento após o retorno das águas para o canal, com alguns pontos permanecendo cobertos de água por dias (figura 15 B).

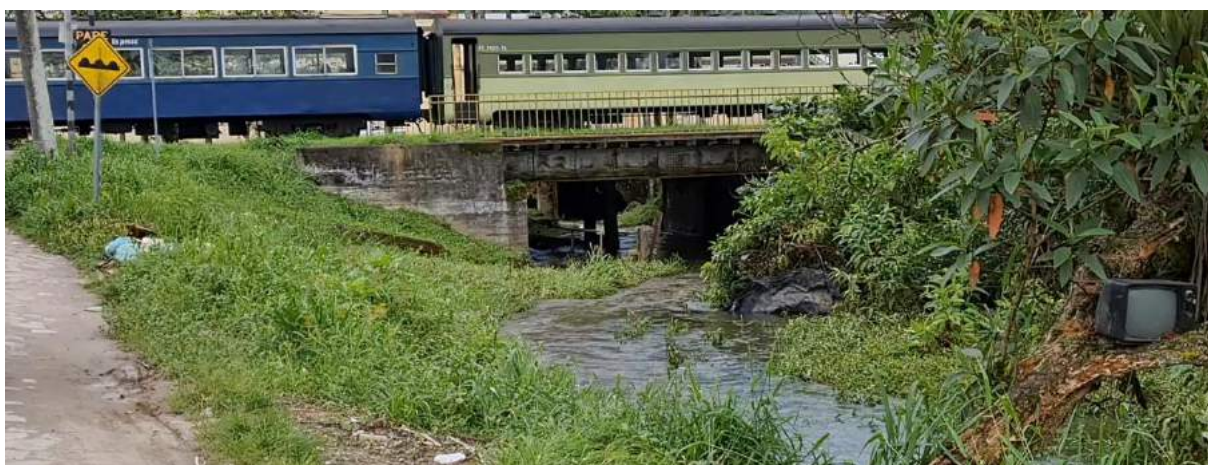
Figura 17: Trecho parcialmente canalizado de drenagem no Bairro Rocio. (Imagem: Renato Lima, 2021)

O Bairro Rocio é cortado por duas drenagens de caráter temporário, os cursos possuem impermeabilização parcial das margens em alguns trechos (figura 17), o que potencialmente favorece a ocorrência das inundações. Observou-se que a maioria das construções contam com estruturas elevadas, rampas ou pilotis (figura 18) indicando a recorrência dos eventos na região.

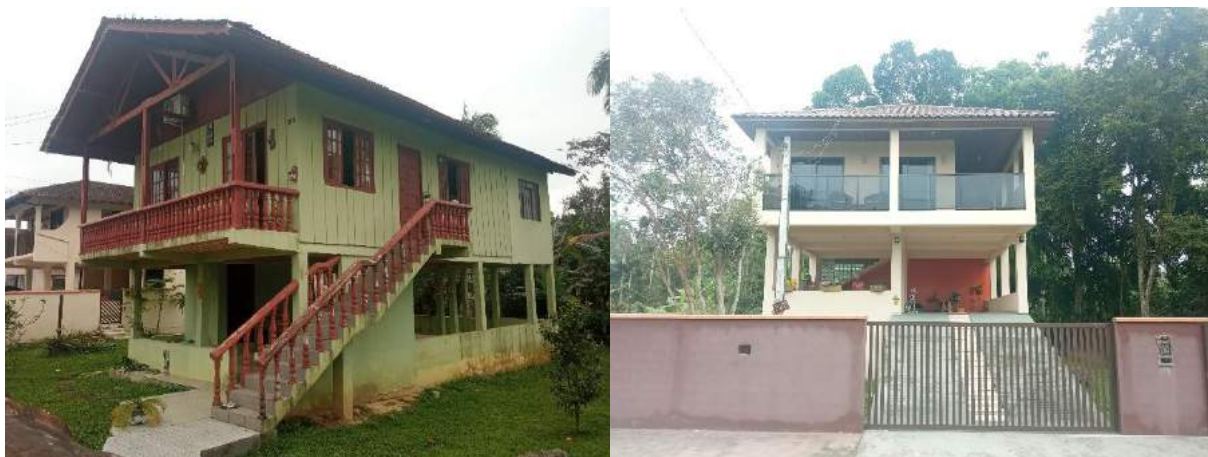
Figura 18: Exemplos de construções elevadas no Bairro Rocio.

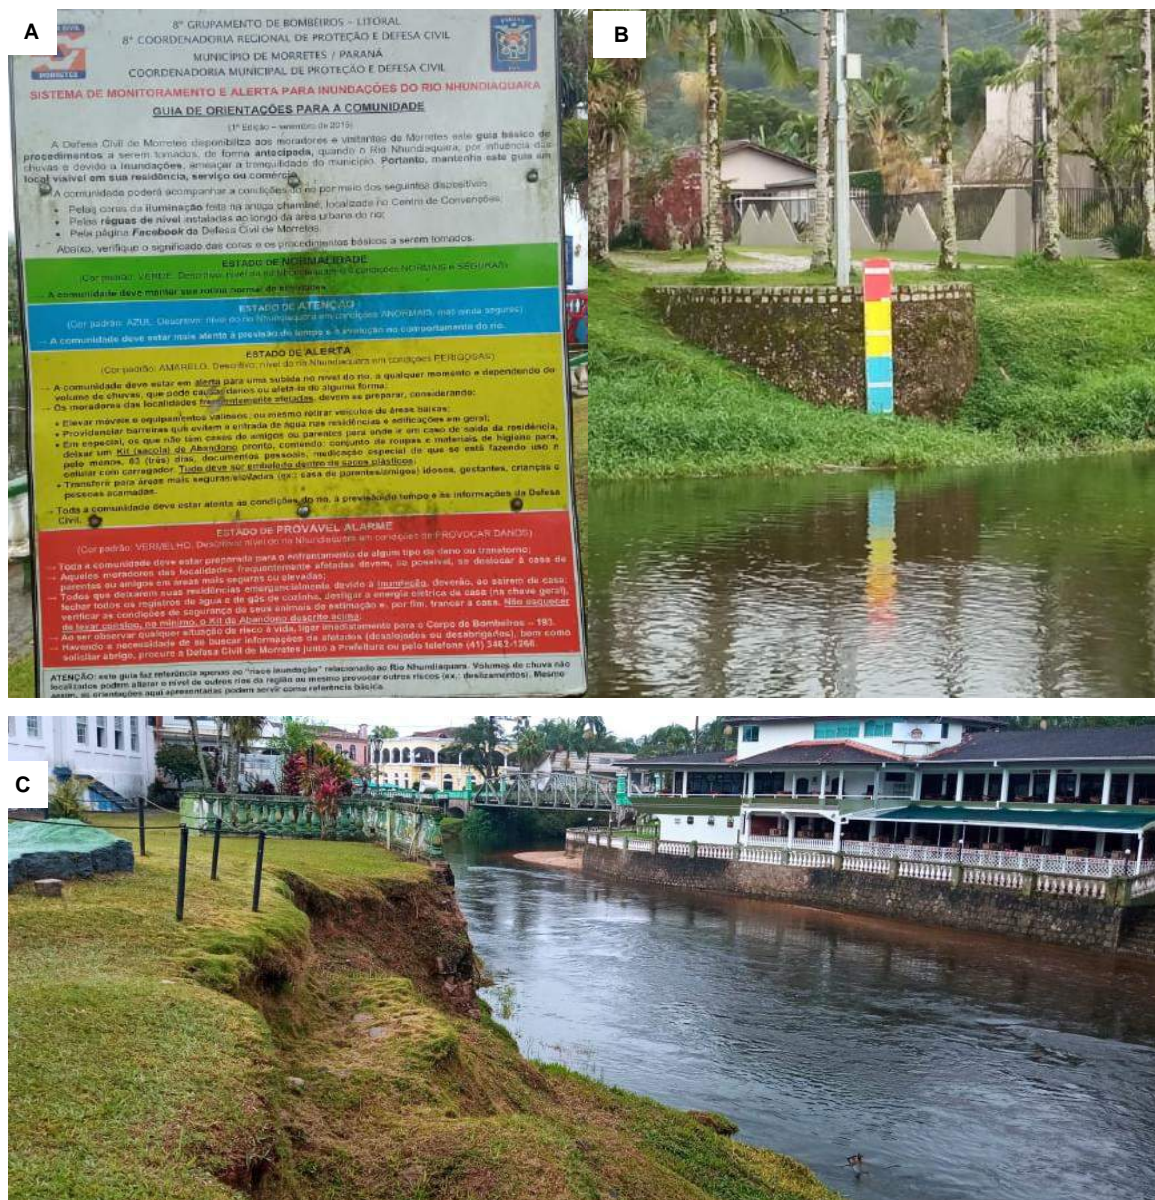
Figura 19: Região Central de Morretes. A, B) Sistema de monitoramento e alerta de inundações no centro de Morretes; C) Feições erosivas e deposição de barras arenosas no Rio Nhundiaquara.

No centro urbano de Morretes, as margens do Rio Nhundiaquara (um dos principais pontos turísticos do município) existe um sistema simples de monitoramento e alerta para inundações, no qual estão demarcados os níveis da lâmina d'água para atenção (figura 19 A, B). Embora a região não tenha sido extensamente inundada pelo evento de novembro de 2021, o perímetro imediato das margens está sujeito a ocorrência recorrente de inundações (figura 20), o que no caso desta localidade se torna um ponto de atenção, devido a quantidade de residências e pontos comerciais altamente concentrados na área.

Esta porção da planície é relativamente bem desenvolvida, devido a concentração do volume de água vindos dos afluentes e sua declividade menos acentuada. De acordo com os moradores, os eventos de inundação costumam ter duração de 5 a 6 horas na área, sendo que depois desse período a água geralmente volta ao canal. Em eventos mais abrangentes, como o de 2011, a área central foi mais extensamente afetada, sendo que as ruas principais foram completamente cobertas de água. Um fator em comum com o Bairro Rocio é a impermeabilização parcial das margens e das ruas, favorecendo o escoamento superficial dos fluxos hídricos. Na área foram identificadas obras de contenção das margens, bem como sua erosão, além de deposição de barras arenosas próximas (figura 19 C).

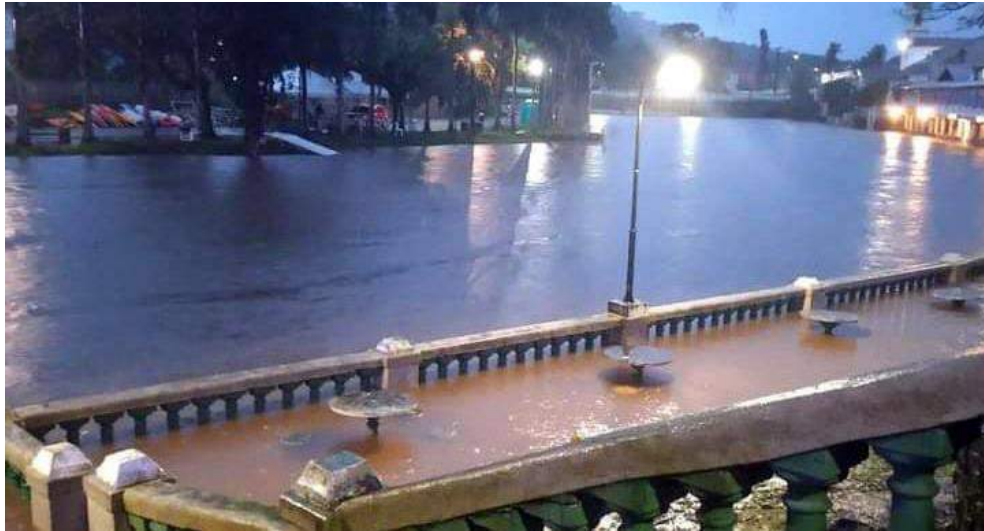
Figura 20: Rio Nhundiaquara em inundação 1 de novembro de 2021. (Imagem: Defesa Civil do Paraná)

A fotografia abaixo (figura 20) foi registrada na manhã do dia 1 de novembro de 2021 pela Defesa Civil, evidenciando o perímetro imediato as margens do Rio Nhundiaquara sendo inundado. O local na figura 20 é próximo ao sistema de alerta exposto na figura 19.

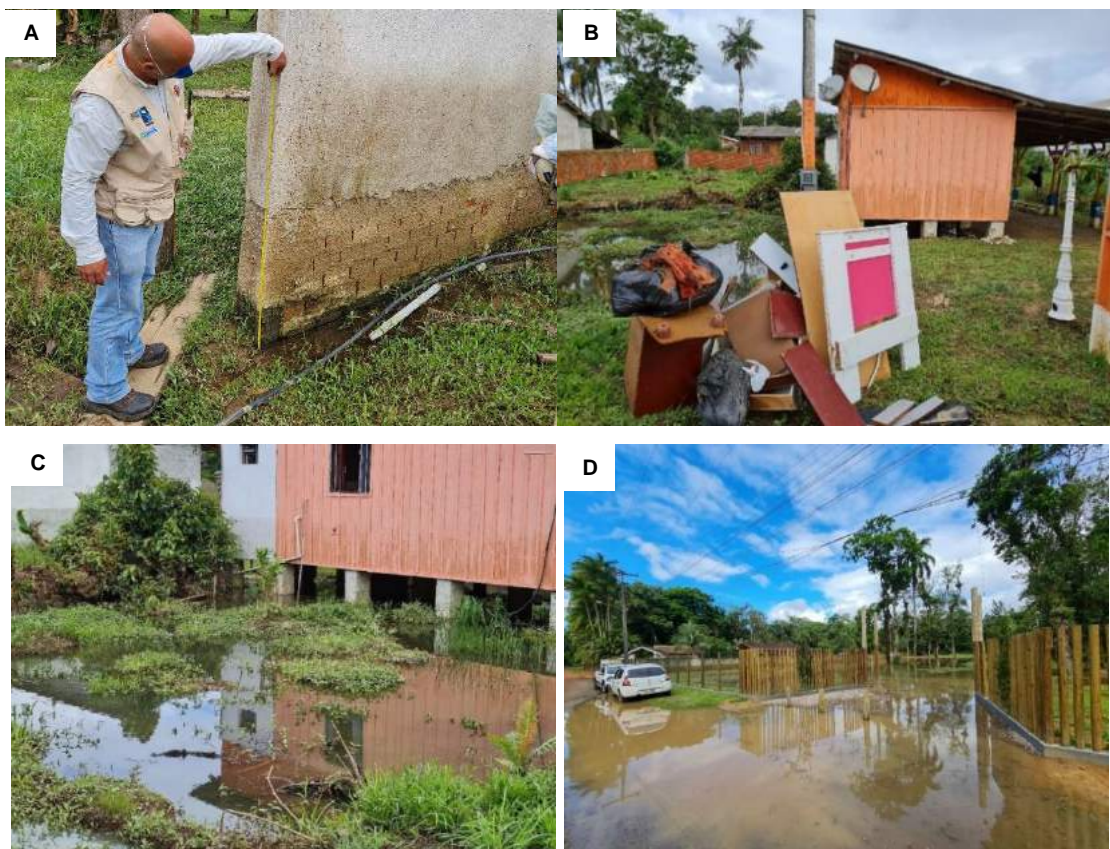
Figura 22: Vila das Palmeiras após inundação em 2021. A) Marcação do nível d'água de 1,5m; B) Móveis perdidos; C e D) Represamento dois dias após o evento. (Imagens: Renato Lima, 2021).

Nas proximidades do Rio Marumbi registrou-se nível d'água de cerca de 0,5m acima das margens, mais próximo ao Rio do Pinto foi registrado até 1,5m durante o evento de 2021 (figura 22 A). Os moradores do local relatam a perda de móveis, eletrodomésticos, alimentos, roupas, calçados e variados bens (figura 22 B). O escoamento da água nesta região também é lento, ocorrendo em alguns pontos a retenção das águas da inundação por alguns dias (figura 22 C e D).

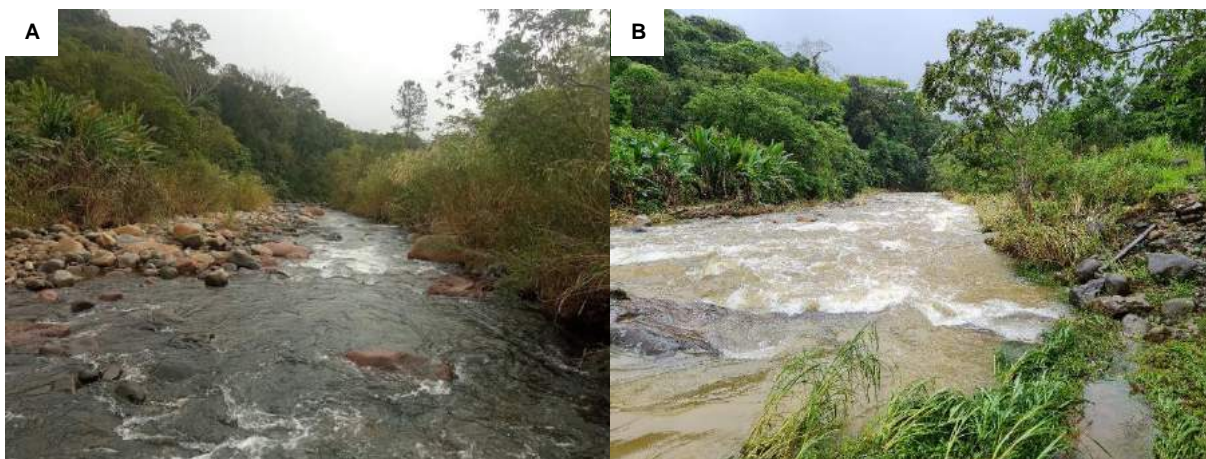
Figura 24: Rio do Pinto. A) Depósitos de seixos e blocos no Rio do Pinto; B) Dique artificial nas margens do Rio do Pinto após o evento de inundação de novembro de 2021 (Imagem B: Renato Lima, 2021).

Nesta área se observaram depósitos de seixos e blocos decimétricos (figura 24 A), indicando as altas energias de fluxo associada as drenagens advindas da Serra. A Estrada do Anhaia teve trechos intransitáveis durante o evento de inundação de novembro de 2021, com seixos depositados e inundação das vias. O rio formava canais secundários nas áreas ocupadas durante os eventos de cheia. Nesta porção do Rio do Pinto existem diques artificiais e um trecho retificado do curso, em obra implantada pelo Governo do Paraná nos anos 2000, atualmente a estrutura do dique já se encontra deteriorada por erosão (figura 24 B).

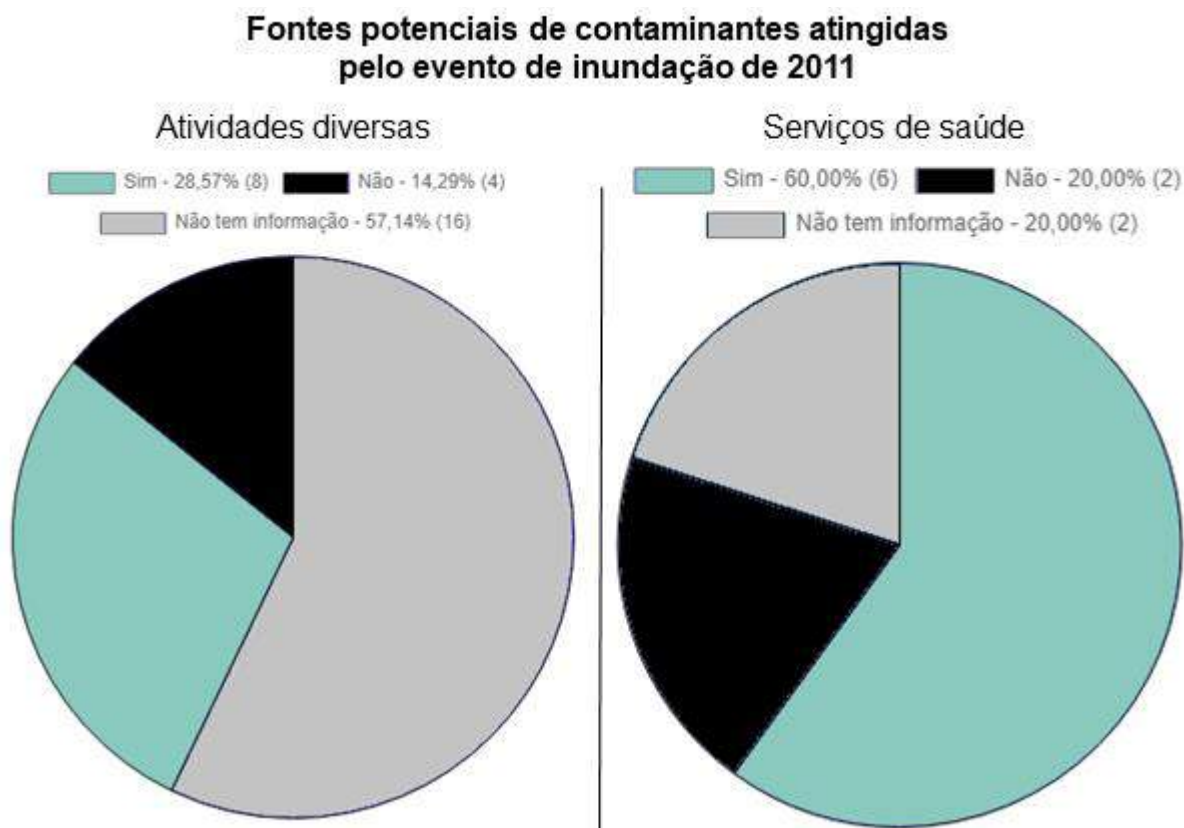
Figura 25: Número de empreendimentos atingidos pelo evento de inundação de 2011, considerando atividades diversas e serviços de saúde.

Em março de 2011, a área inundada foi muito superior àquela de 2021. Infelizmente não foi possível delimitar com precisão, porém os relatos de moradores e imagens do local ajudaram a estimar quais foram os empreendimentos atingidos e as perdas sofridas. Os gráficos abaixo apresentam os resultados dos questionamentos realizados no terreno e organizados no VICON SAGA.

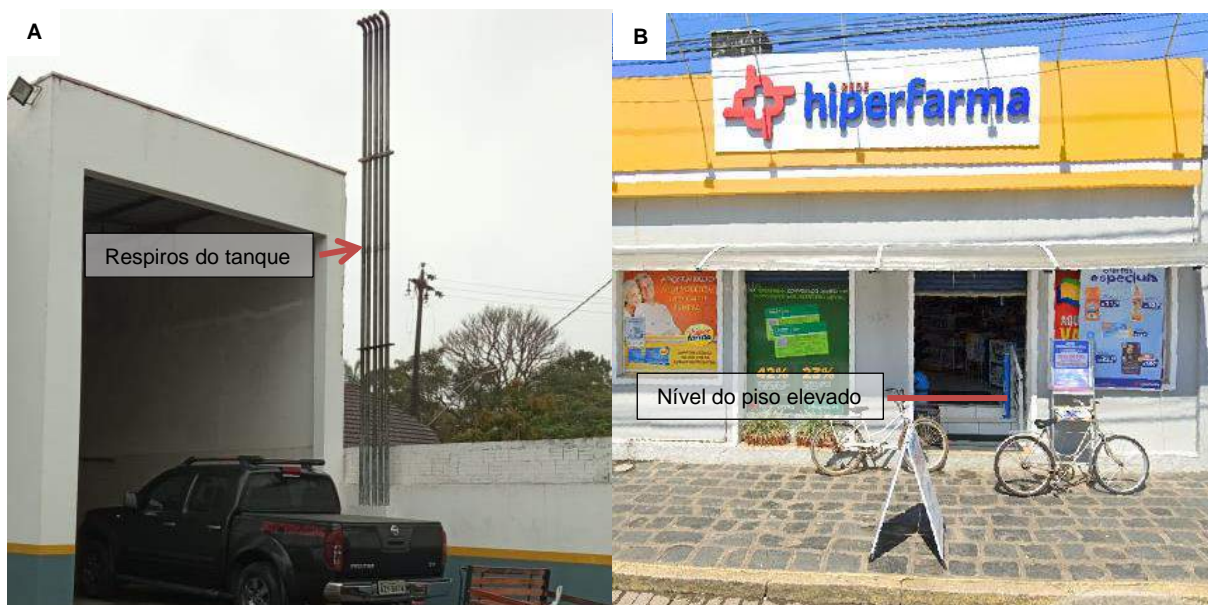
Figura 26: A) Respiro elevado de tanque de armazenamento em posto de combustível; B) Exemplo de entrada elevada em cerca de 0,5m, padrão para os comércios no centro.

Os serviços de saúde atingidos incluem as farmácias do município (4 ao total), clínicas médicas privadas e clínicas odontológicas. O Hospital e Maternidade de Morretes se encontra em terreno elevado em relação a área circundante, sendo que não houve registro de ser atingido pelos eventos de 2021 nem de 2011. Foi possível realizar o preenchimento dos formulários em todas as farmácias, constatou-se que em 2011 ocorreu entrada de água, porém nenhuma relatou perda de medicamentos, destaca-se que todas possuem entradas elevadas (figura 26). Uma problemática relatada pelos moradores é a geração de ondas pela passagem dos serviços de resgate, fazendo com que a água colidisse com estruturas e entrasse nos estabelecimentos.

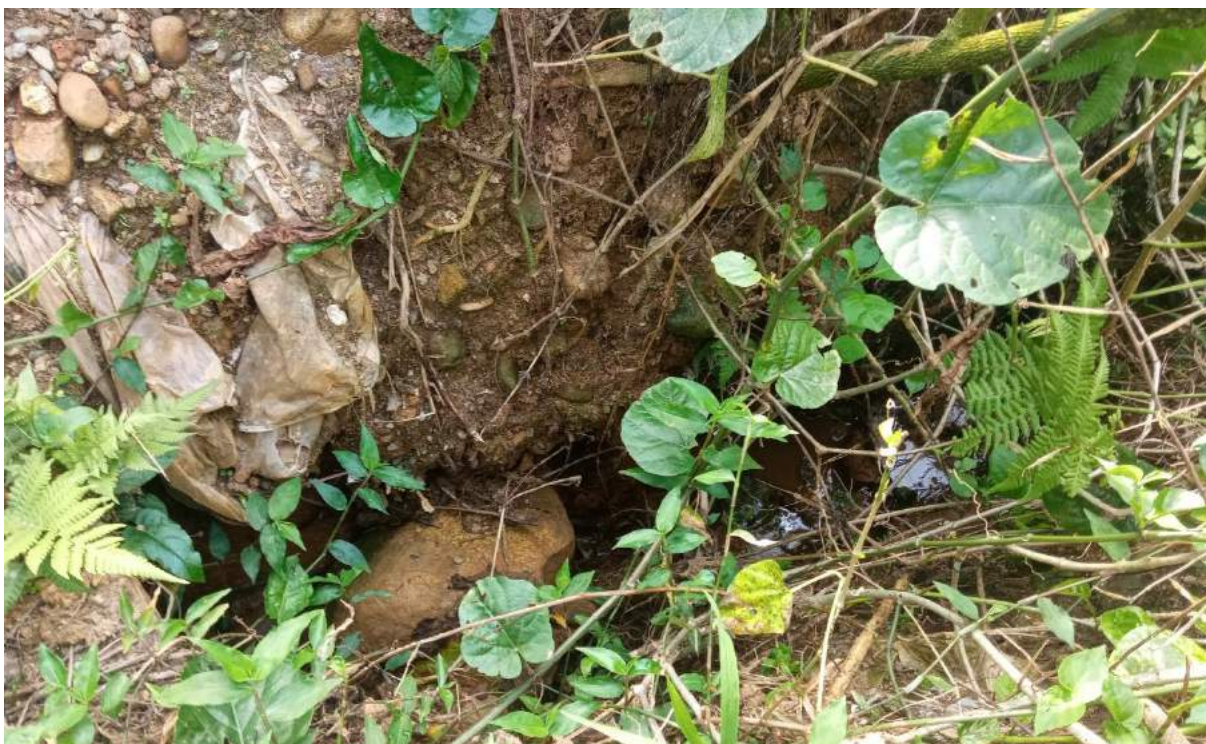
Figura 27: Lixo em contato com drenagem no aterro controlado de Morretes.

contaminantes no caso de inundações. Durante a visita ao local foi identificada a presença de chorume, além lixo em contato direto com a água (figura 27).
