**ANÁLISE DE ESTABILIDADE DE TALUDE RODOVIÁRIO EM ROCHA:
ESTUDO NA RODOVIA RÉGIS BITTENCOURT, ENTRE OS KM 512+800m e
513+50m, CAJATI - SP.**

Monografia apresentada como requisito parcial à obtenção do grau de Geólogo no curso de Geologia, Setor de Ciências da Terra da Universidade Federal do Paraná.

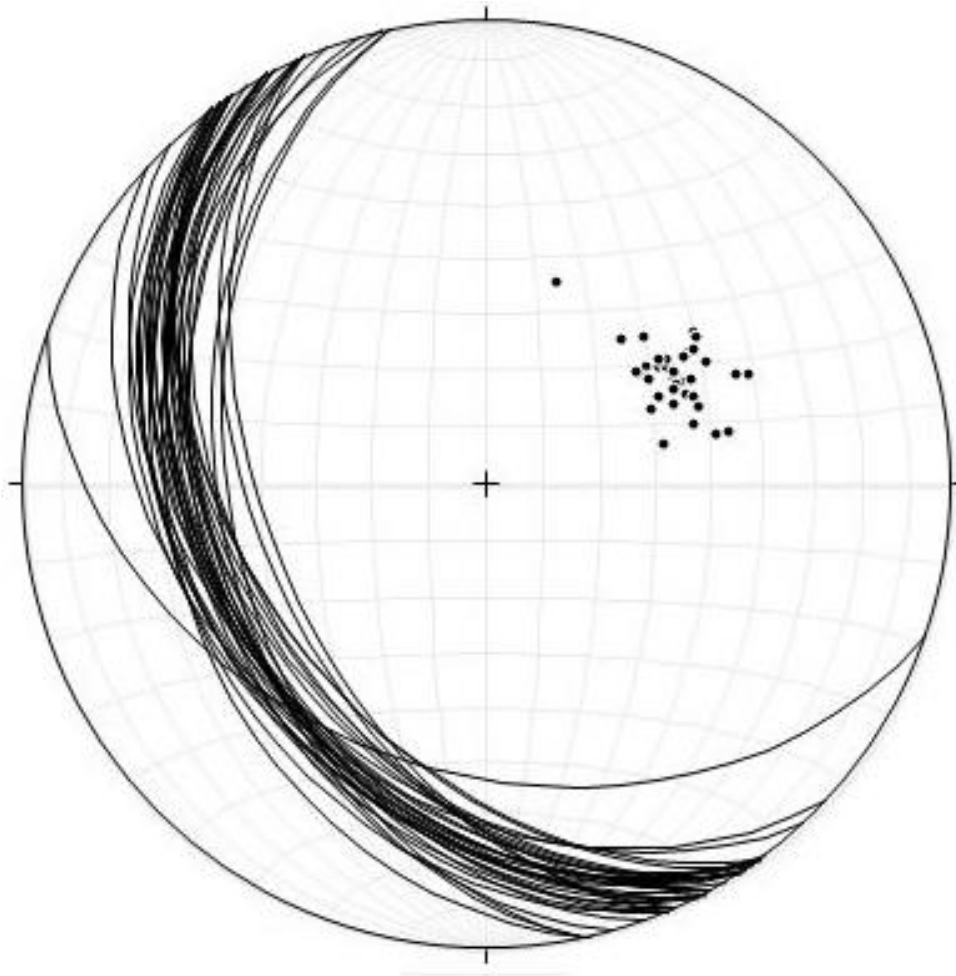
Nota-se no estereograma da Figura 13 a consistência das medidas dessa descontinuidade, com uma pequena dispersão em torno de um valor médio.

FIGURA 13: ESTEREOGRAMA COM ATITUDES DA FRATURA 1 PLOTADAS.
 FONTE: AUTORIA PRÓPRIA, 2016.

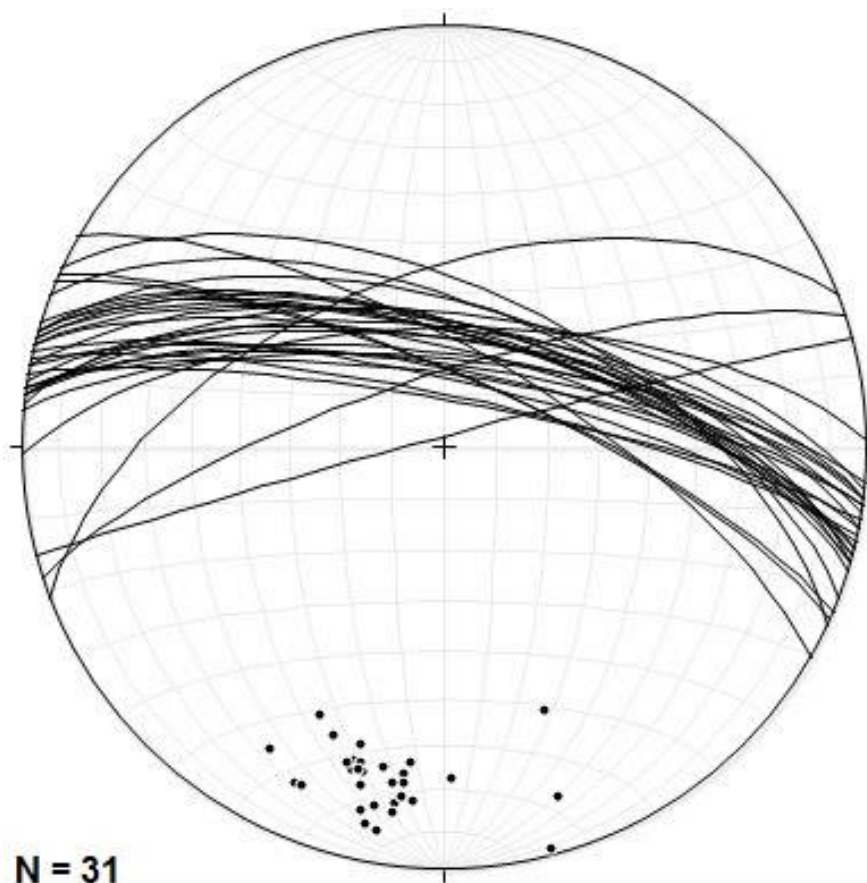
Nota-se uma boa concentração das atitudes medidas das descontinuidades da F2, agregando confiabilidade nas medições.

FIGURA 15: ESTEREOGRAMA COM AS MEDIDAS DA FRATURA 2 PLOTADAS.
 FONTE: AUTORIA PRÓPRIA, 2016.

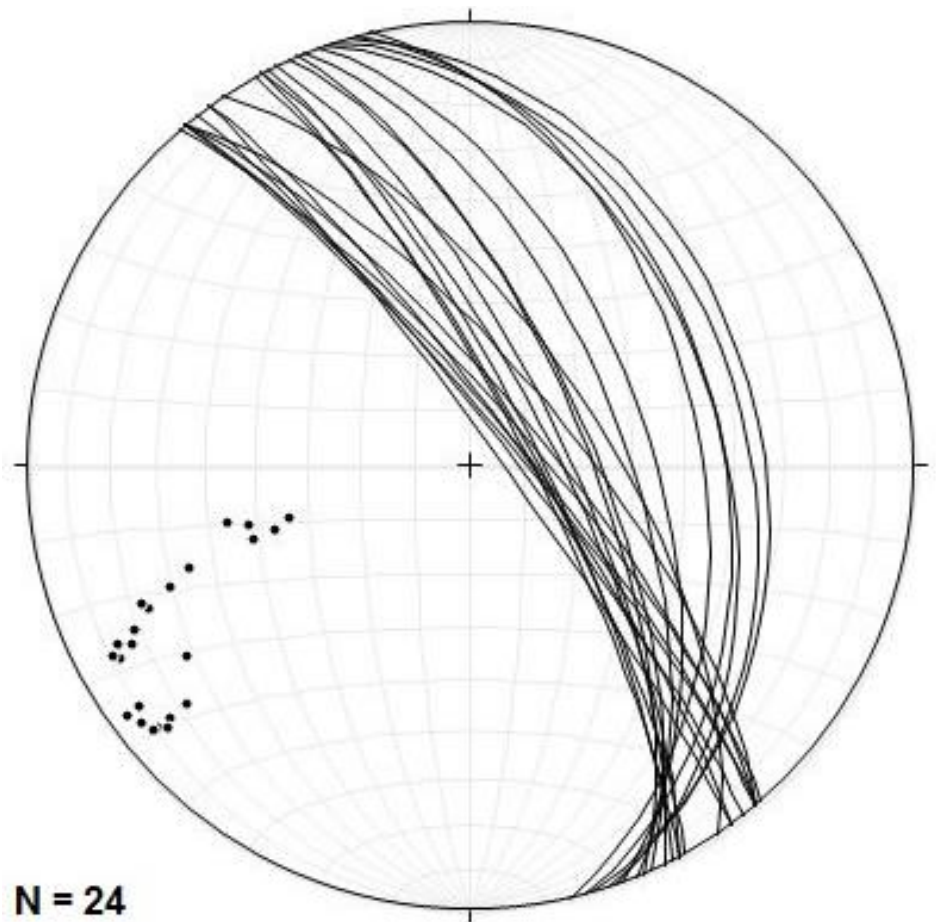
Foram plotadas essas medidas, apresentadas na Tabela 7, em um estereograma e se verificou uma maior dispersão dos dados, em relação às famílias anteriormente descritas, apresentado na Figura 16.

FIGURA 16: ESTEREOGRAMA COM AS ATITUDES DA FAMÍLIA DE DESCONTINUIDADE FRATURA 3.

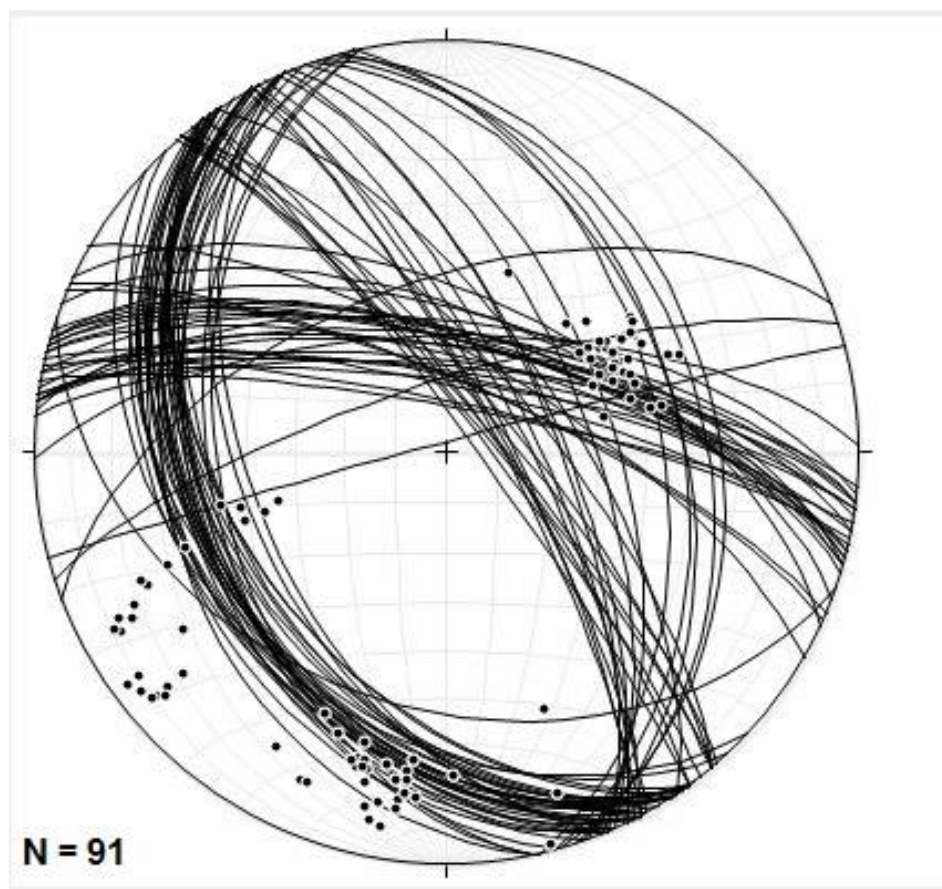
FIGURA 18: ESTEREOGRAMA COM AS ATITUDES DAS FAMÍLIAS DE DESCONTINUIDADES F1, F2 E F3 PLOTADAS, COM SEUS RESPECTIVOS POLOS. FONTE: AUTORIA PRÓPRIA, 2016.

As medidas plotadas na Figura 18 foram usadas para analisar a cinemática dos dois taludes, por estarem no mesmo maciço e apresentarem as mesmas famílias de fratura.
